**P8 - Biserica de lemn din Saliste "Sf. Arhangheli Mihail și Gavriil", cod LMI CJ-II-m-B-07748**

**P9 - Sit arheologic Saliste punct La Cruce**

**BILANȚUL TERITORIAL AL SUPRAFETELOR CUPRINSE IN INTRAVILANUL EXISTENT**

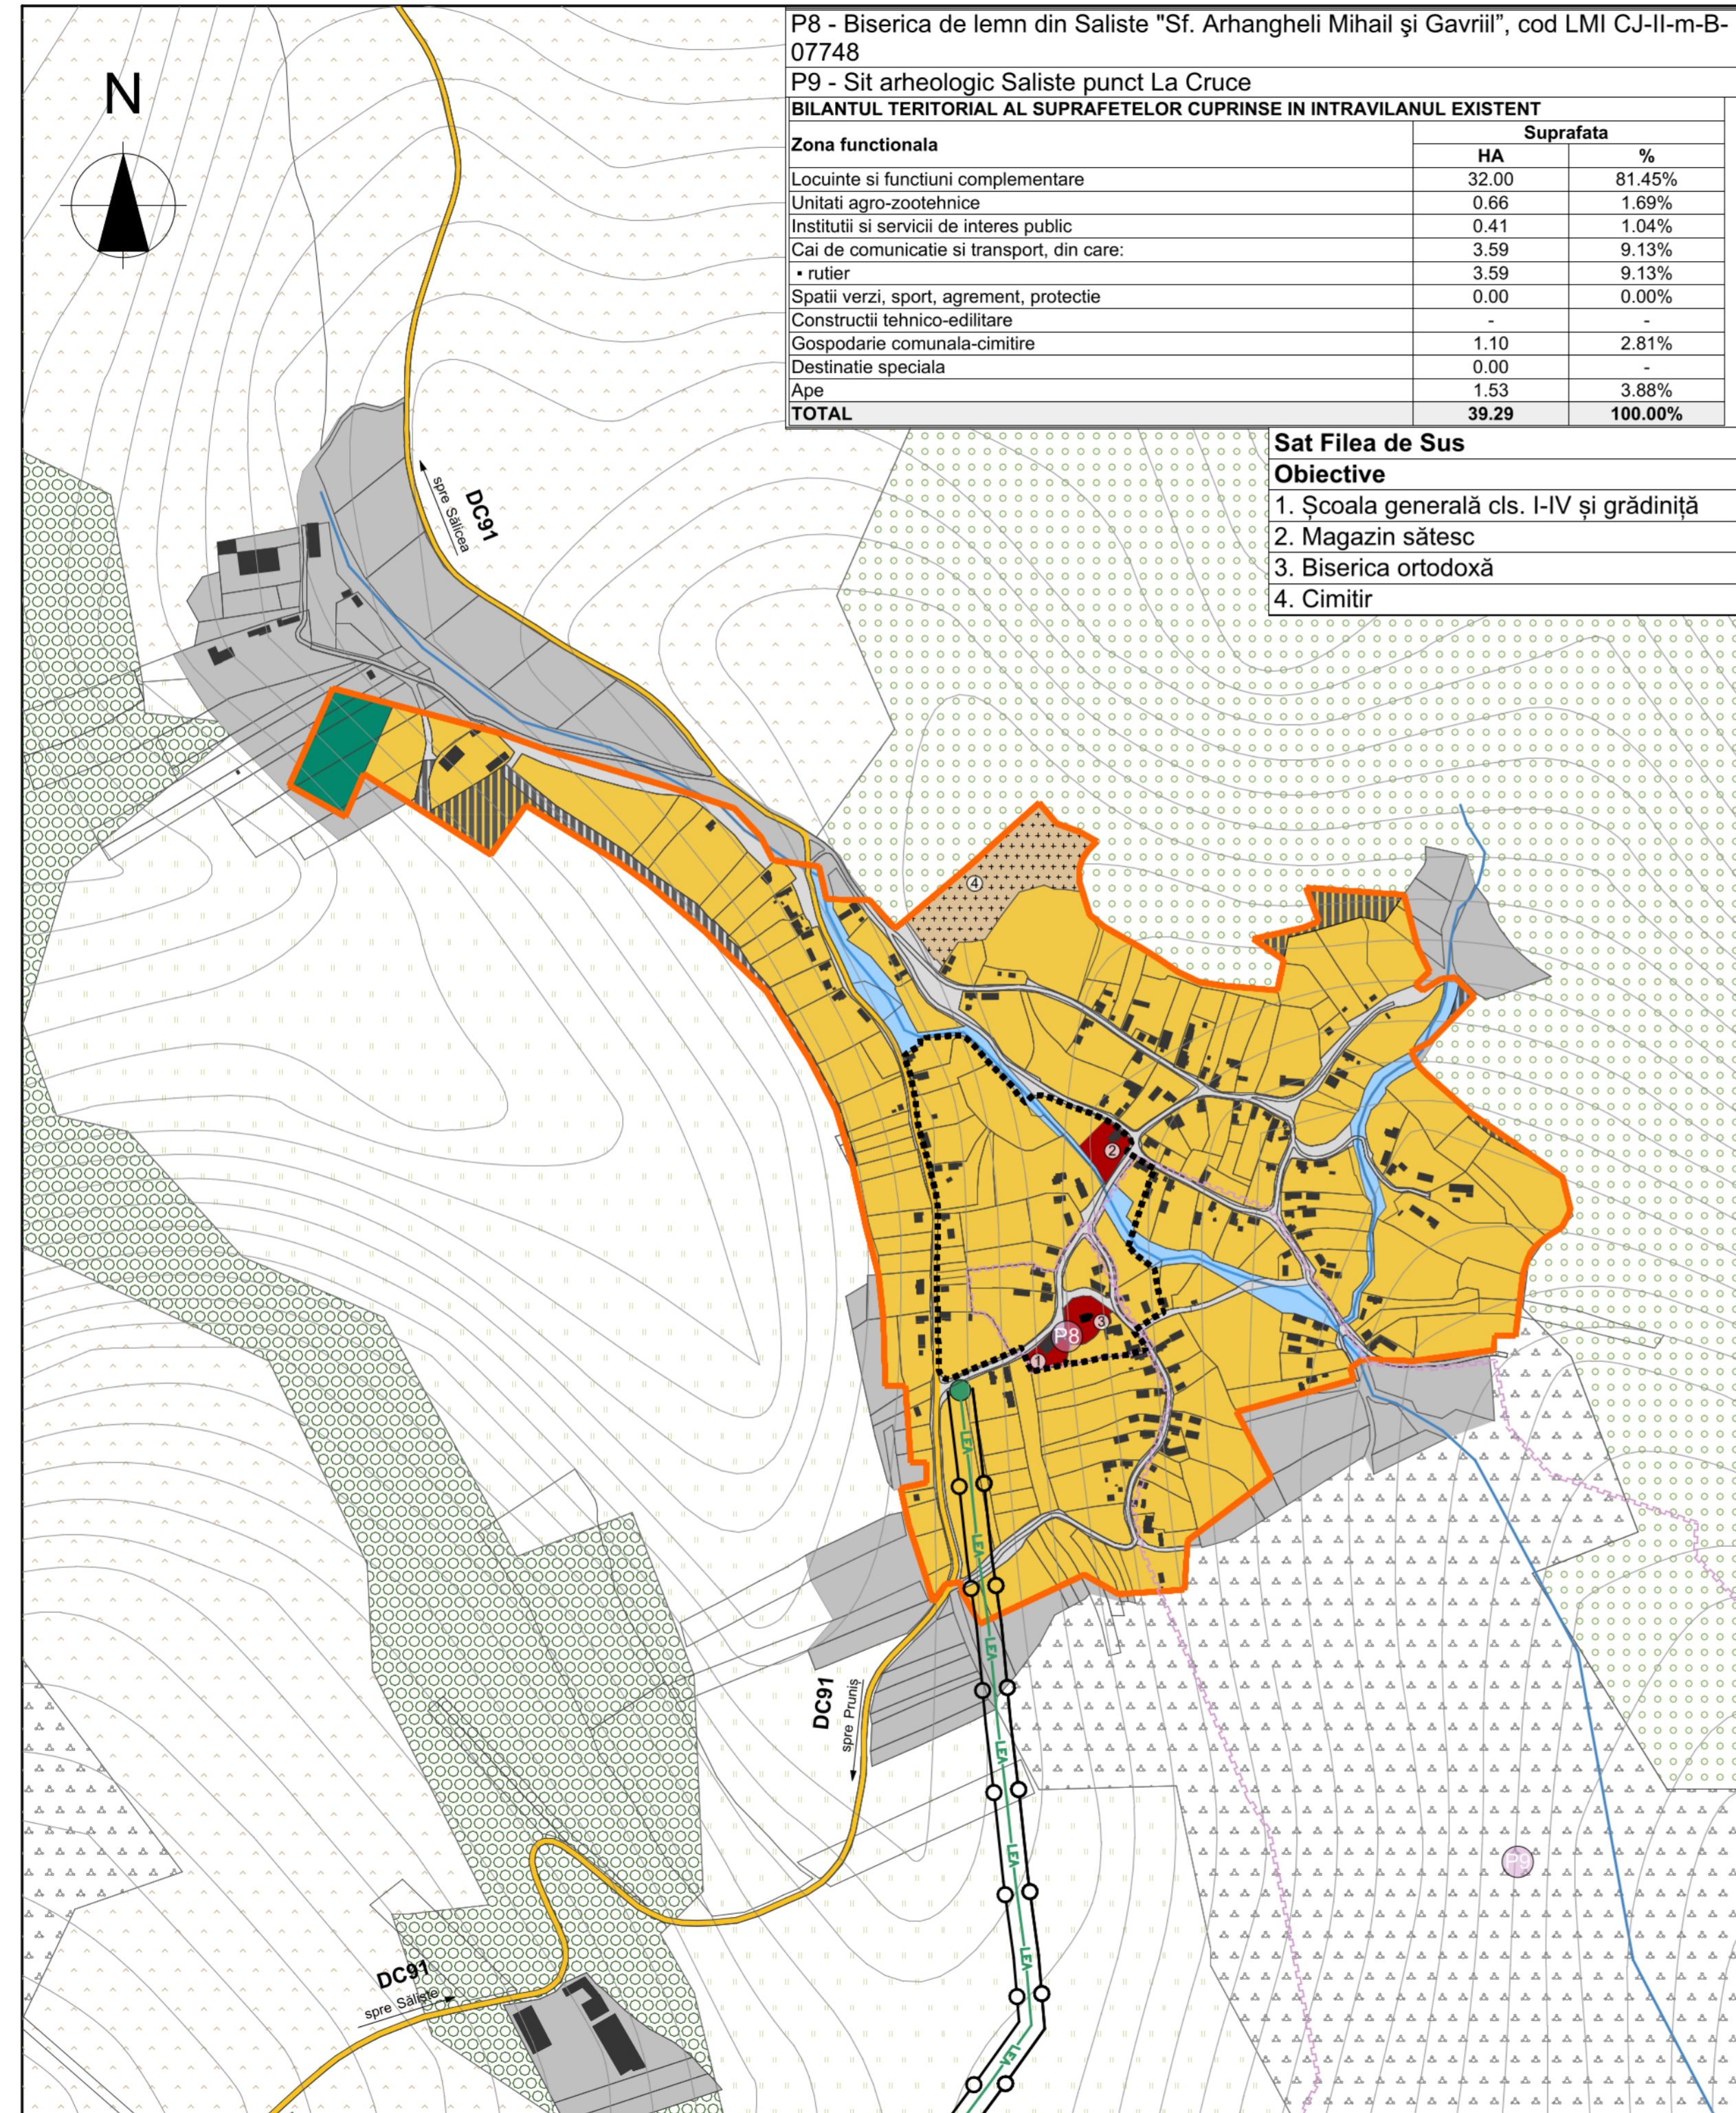
Zona functionala	Suprafata	
	HA	%
Locuinte si functiuni complementare	32.00	81.45%
Unitati agro-zootehnice	0.66	1.69%
Instituii si servicii de interes public	0.41	1.04%
Cai de comunicatie si transport, din care:	3.59	9.13%
• rutier	3.59	9.13%
Spatii verzi, sport, agrement, protectie	0.00	0.00%
Constructii tehnico-edilitare	-	-
Gospodarie comunală-cimitire	1.10	2.81%
Destinatie speciala	0.00	-
Ape	1.53	3.88%
<b>TOTAL</b>	<b>39.29</b>	<b>100.00%</b>

- Sat Filea de Sus**
- Obiective**
1. Școala generală cls. I-IV și grădiniță
  2. Magazin sătesc
  3. Biserica ortodoxă
  4. Cimitir

DOMENII	DISFUNȚIONALITĂȚI	PRIORITATI
CIRCULATIE/ACCESIBILITATE	1. Prin amplasamentul său și rețeaua de drumuri existente, comuna Ciurila are accesul dificil la transport către satele Filea de Jos și Filea de Sus (drumul județean DJ 107R), Pășureni (drumul comunal DC90), Pruniș și Săliște (drumul comunal DC91) și Șutu (drumul comunal DC92).	Continuarea și modernizarea drumurilor DC90, DC91, DC92, DJ107R

2. În toate localitățile comunei străzile din localități, cu excepția celor ce se suprapun cu drumurile județene sunt, în cel mai feroc caz, pietruite sau numai din pământ și au o stare de viațabilitate mediocră.	Posibilitatea de realizarea unui nod de circulație între DJ 107R și Autostrada A3

3. Lipsa unei conexiuni cu Autostrada A3 din drumul județean DJ 107R.	Configurarea unei noi trame stradale de dimensiuni adecvate
	4. Drumul DJ107R nu conține pista de biciclete, sensuri giratorii, treceri pentru pietoni iar pe alocuri lipsește trotuarul pietonal în totalitate.	Posibila conexiune cu Autostrada A3 – Centura Apahida-Vâlcelele din nodul rutier al drumului comunal DC91 dintre Pruniș și Săliștea.
