Zona instituții publice și servicii	<b>BENEFICIAR</b>	
	Zona unităților de producție agricolă	COMUNA CIURILA reprezentată prin primar Teodor Cristinel POPA	
	Căi de comunicație rutieră și amenajări aferente	Adresa str. Principală, nr. 5, sat Ciurila, comuna Ciurila 407230	
	Zona gospodărie comunală/cimitire	Contact primaria_ciurila@yahoo.com	
	Ape	<b>PROIECTANT GENERAL</b>	
	Extinderi ale intravilanului	<b>S.C. RAUM S.R.L</b>	
	Excluderi din intravilan	Reprezentată prin: <b>HORAȚIU RĂCĂȘAN</b>	
<b>PROIECTANT DE SPECIALITATE - URBANISM</b>			
<b>S.C. RAUM S.R.L</b>			
Adresa Str. Octavian Goga, nr. 41, Cluj-Napoca		RAUM	
Contact raumoffice@gmail.com		SEF PROIECT <b>arh. Horatiu RĂCĂȘAN</b>	
Proiectat <b>arh. Cezar Cîmpeanu</b> <b>arh. Crina Petca, arh. Teodora Pop</b>		Desenat <b>arh. Cezar Cîmpeanu</b> <b>arh. Crina Petca, arh. Teodora Pop</b>	
Verificat <b>arh. Horatiu RĂCĂȘAN</b>		<b>PROIECT</b>	
Denumirea proiectului: <b>PLAN URBANISTIC GENERAL COMUNA CIURILA, JUD. CLUJ</b>

Proiect nr.: 131/2020 Denumire planșă: <b>Situația existentă - Disfuncționalități, loc. Pădureni</b>			
Faza: PUG	Scara: 1:5000	Data: 2023	Nr. planșă: 2.5

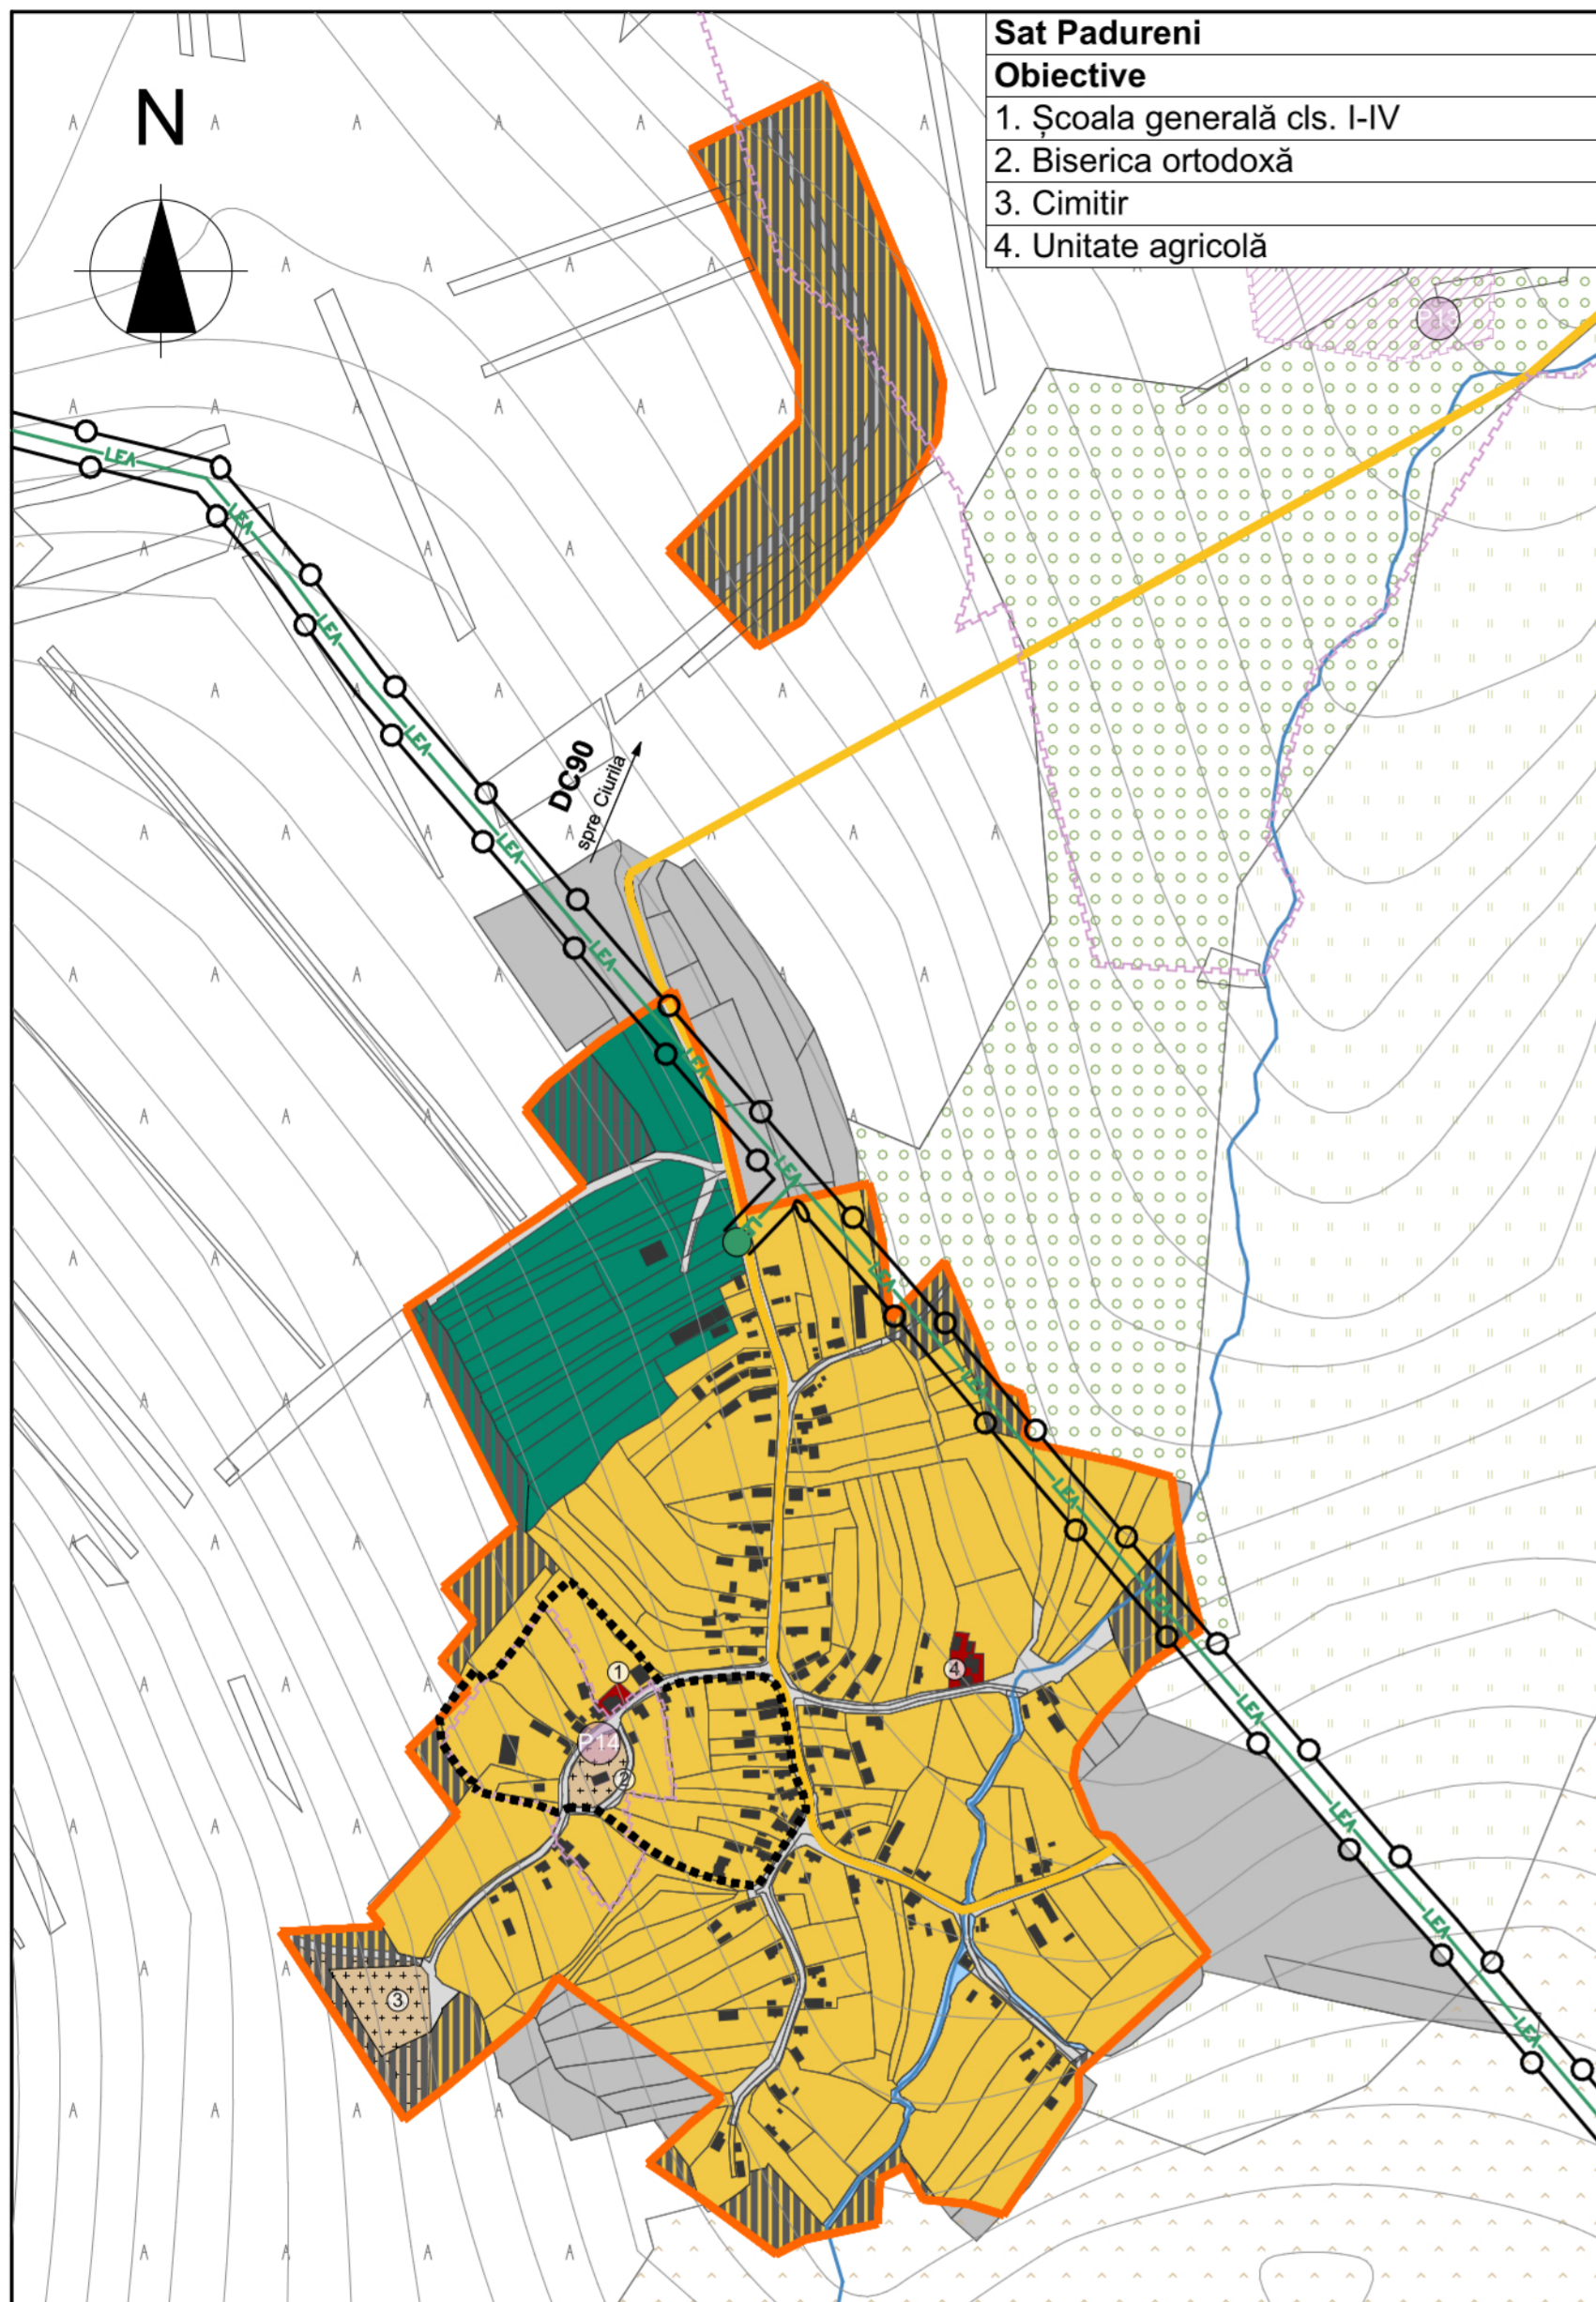
- Sat Padureni**  
**Obiective**  
 1. Școala generală cls. I-IV  
 2. Biserica ortodoxă  
 3. Cimitir  
 4. Unitate agricolă

P13 - Sit arheologic Padureni punct Șesul  
 P14 - Biserica de lemn din Padureni "Sf. Arhangheli Mihail și Gavriil", cod LMI CJ-II-m-B-07732

**BILANTUL TERITORIAL AL SUPRAFETELOR CUPRINSE IN INTRAVILANUL EXISTENT**

Zona functionala	Suprafata	
	HA	%
Locuinte si functiuni complementare	28.17	78.18%
Unitati agro-zootehnice	4.38	12.16%
Instituti si servicii de interes public	0.10	0.28%
Cai de comunicatie si transport, din care:	2.35	6.52%
• rutier	2.35	6.52%
Spatii verzi, sport, agrement, protectie	0.00	0.00%
Constructii tehnico-edilitare	-	-
Gospodarie comunală-cimitire	0.77	2.14%
Destinatia speciala	0.00	-
Ape	0.26	0.72%
<b>TOTAL</b>	<b>36.03</b>	<b>100.00%</b>

DOMENII	DISFUNȚIONALITĂȚI	PRIORITATI
CIRCULATIE/ACCESIBILITATE	1. Prin amplasamentul său și rețeaua de drumuri existente, comuna Ciurila are accesul dificil la transport către satele Filea de Jos și Filea de Sus (drumul județean DJ 107R), Pădureni (drumul comunal DC90), Pruniș și Sălice (drumul comunal DC91) și Șutu (drumul comunal DC92).	Continuarea și modernizarea drumurilor DC90, DC91, DC92, DJ107R

2. În toate localitățile comunei străzile din localități, cu excepția celor ce se suprapun cu drumurile județene sunt, în cel mai fericit caz, pietruite sau numai din pământ și au o stare de viațabilitate mediocară.

3. Lipsa unei conexiuni cu Autostrada A3 din drumul județean DJ 107R.	Posibilitatea de realizarea unui nod de circulație între DJ 107R și Autostrada A3

4. Drumul DJ107R nu conține pista de biciclete, sensuri giratorii, treceri pentru pietoni iar pe alocuri lipsește trotuarul pietonal în totalitate.	Configurarea unei noi trame stradale de dimensiuni adecvate

5. Lipsa unei posibile legături cu Centura Apahida-Vâlcele.	Posibila conexiune cu Autostrada A3 – Centura Apahida-Vâlcele din nodul rutier al drumului comunal DC91 dintre Pruniș și Sălicea.

6. Sistemul de circulație existent, din punct de vedere al asigurării relațiilor comunei cu zonele învecinate, prezintă următoarea disfuncționalitate:a). Starea tehnică precară a drumurilor comunale;b). Starea precară a străzilor și ulițelor din toate localitățile comunei Ciurila.	Continuarea și modernizarea drumurilor DC92, DC90
DEZECHILIBRARE ÎN ACTIVITATEA ȘI DEZVOLTAREA ECONOMICĂ	1. Disfuncționalitățile sunt un rezultat al situației economice actuale, în care existența este asigurată în principal din valorificarea produselor agricole și din sursele de venit obținute din calitatea de angajat la unitățile economice din Cluj - Napoca. Prin limitarea sferei de activitate economică sunt create dezechilibre cu consecințe directe asupra dezvoltării localităților din administrația comunei Ciurila. Nu sunt valorificate resurse economice reale și anume: produsele finite utilizând ca materie primă cerealele, laptele, carnea, fructele și plantele medicinale. O inventariere a acestor disfuncționalități se prezintă astfel:a). Utilizarea masei lemnoase în calitate de combustibil;b). Realizarea numai de prelucrări simple la valorificarea economică a masei lemnoase, ceea ce conduce la realizarea unei valori adăugate mici și la veniturile reduse;c). Rumeșul rezultat din prelucrarea masei lemnoase nu este valorificat,deși puterea calorică a acestuia este mare (cca.3600 kcal/kg);d). Nevalorificarea prin prelucrări industriale a fructelor;e). Lipsa instalațiilor de prelucrare a produselor animaliere (în special a cărnii și laptelui) corelat cu dificultățile de valorificare a materiilor prime animaliere (lapte în special) conduce la descreșterea interesului pentru creșterea animalelor și valorificarea potențialului economic al terenurilor agricole.	Crearea unor zone care să poartă sunșine activitățile economice (magazine, targuri de produse locale, obiecte prelucrate local, animale, etc.) și care să susțină valorificarea resturilor de materiale lemnoase produse în urma prelucrării/debitării lor, prelucrarea industrială a fructelor, prelucrarea produselor animaliere (în special carne și lapte)

FOND CONSTRUIT ȘI UTILIZAREA TERENURILOR	1. Specificul local (rural) s-a pierdut, astfel că modelul actual este importat din zonele urbane. Rezultatul este o dezvoltare neomogenă a localităților 2. Problemele majore ale cadrului construit existent o reprezintă amplasarea construcțiilor una față de alta, a distanței dintre construcțiile amplasate pe două aliniamente și a asigurării spațiilor necesare pentru realizarea căilor de acces, a zonelor de siguranță a drumurilor și amenajarea trotarelor. Ultimele decenii sunt caracterizate de un mod haotic de construire, care nu ține cont de vecinătăți, ca gabarit, amplasare, volumetrie, materiale, tehnică) 3. Prezența numeroaselor parcele ilegale și realizarea de clădiri neautorizate care nu lasă loc dezvoltării ulterioare coerente. 4. Zona din jurul lacurilor dintre Filea de Jos și Șutu nu este pusă în valoare.	Reglementarea clădirilor și unitară în ceea ce privește, modul de amplasare a construcțiilor pe lot, volumetria și materialele utilizate, care să genereze identitate și calitate a mediului construit. Introducerea în intravilan de noi zone se va face ținând cont de posibilitatea configurării unor zone complexe, care să asigure calitate vieții. Sistematizarea zonei din jurul lacurilor și conturarea unor zone de agrement/turism/ zone verzi. Mărirea suprafețelor cu destinație de parcuri sau zone verzi de protecție. Interzicerea de construire în jurul cadrului natural valoros.

SPATII PLANTATE AGRAMENT SI SPORT	1. Spațiile verzi sunt reduse ca număr și suprafață, precum și de proastă calitate 2. Zona lacurilor de la Filea/Ciurila nu este pusă în valoare 3. Cursul râului Hășdate nu este valorificat atât ca axă ecologică cât și ca traseu de agrement. 4. Zonile rezidențiale nu au spații verzi 5. Lipsa punerii în valoare a numerelor arii naturale protejate. 6. Insuficiența spațiilor publice de socializare.	Crearea unor alei și piste de biciclete de-a lungul lacurilor. Crearea unor alei și piste de biciclete de-a lungul râului. Crearea unor alei și piste de biciclete de-a lungul râului. Reglementarea unui număr minim de plantatii și copaci pe fiecare parcelă construită. Crearea unor trasee de legătură și zone de promenadă pe coama dealurilor între localități. Zonificarea unor noi parcuri și spații verzi de agrement.
PROBLEME DE MEDIU	1. Terenurile situate de o parte și de alta a râului Hășdate sunt afectate de risc la inundatii. 2. Defrișări necontrolate a pădurilor. 3. Poluarea fonică și atmosferică provocată de vecinătatea Autostrăzii A3 4. Problema nivelului ridicat de apă subterană poate impune la soluții mai ample de drenare a fundatiilor.	Studierea zonelor cu risc ridicat și realizarea unor diguri/ șanțuri de deviere a apei. Împădurirea anumitor zone și protejarea zonelor verzi. Crearea unei bariere de copaci de-a lungul tronșoanelor de autostrada din imediata vecinătate a satelor. Drenarea eficientă a apelor subterane prin conducerea apei în anumite zone unde relieful permite și formează mici văi. Posibilitatea de realizarea a unor ansambluri de locuințe și servicii în jurul unor lacuri.

PROTEJAREA ZONELOR CU VALOARE DE PATRIMONIU	1. Localitățile componente ale comunei Ciurila cuprind în arealul geografic, delimitat pentru fiecare sat, arii naturale protejate, obiective arheologice - istorice și monumente istorice. Inventarierea acestora există la nivelul Primăriei Ciurila, iar conducerea comunei are în domeniul de activitate conservarea și protecția vetigilor istorice, a monumentelor istorice și a siturilor introduse în "Natura 2000".	Protejarea zonelor cu potențial arheologic, și impunerea unor studii preliminare înainte de construirea în aceste zone. Conservarea patrimoniului construit.
