Zona instituții publice și servicii	BENEFICIAR	
	Zona unităților de producție agricolă	COMUNA CIURILA reprezentată prin primar Teodor Cristinel POPA	
	Căi de comunicație rutieră și amenajări aferente	Adresa str. Principală, nr. 5, sat Ciurila, comuna Ciurila 407230	
	Zona gospodărie comunală/cimitire	Contact primaria_ciurila@yahoo.com	
	Ape	PROIECTANT GENERAL	
		S.C. RAUM S.R.L	
		Reprezentată prin: HORAȚIU RĂCĂȘAN	
		PROIECTANT DE SPECIALITATE - URBANISM	
		S.C. RAUM S.R.L	
		Adresa Str. Octavian Goga, nr. 41, Cluj-Napoca	
		Contact raumoffice@gmail.com	
		SEF PROIECT arh. Horatiu RĂCĂȘAN	
		Proiectat arh. Cezar Cîmpeanu arh. Crina Petca, arh. Teodora Pop	
		Desenat arh. Cezar Cîmpeanu arh. Crina Petca, arh. Teodora Pop	
		Verificat arh. Horatiu RĂCĂȘAN	
		PROIECT	
		Denumirea proiectului: PLAN URBANISTIC GENERAL COMUNA CIURILA, JUD. CLUJ	
		Proiect nr.: 131/2020	
		Denumire planșă: Situația existentă - Disfuncționalități, loc. Șutu

Faza: PUG	Scara: 1:5000
		Data: 2023	Nr. planșă: 2.6

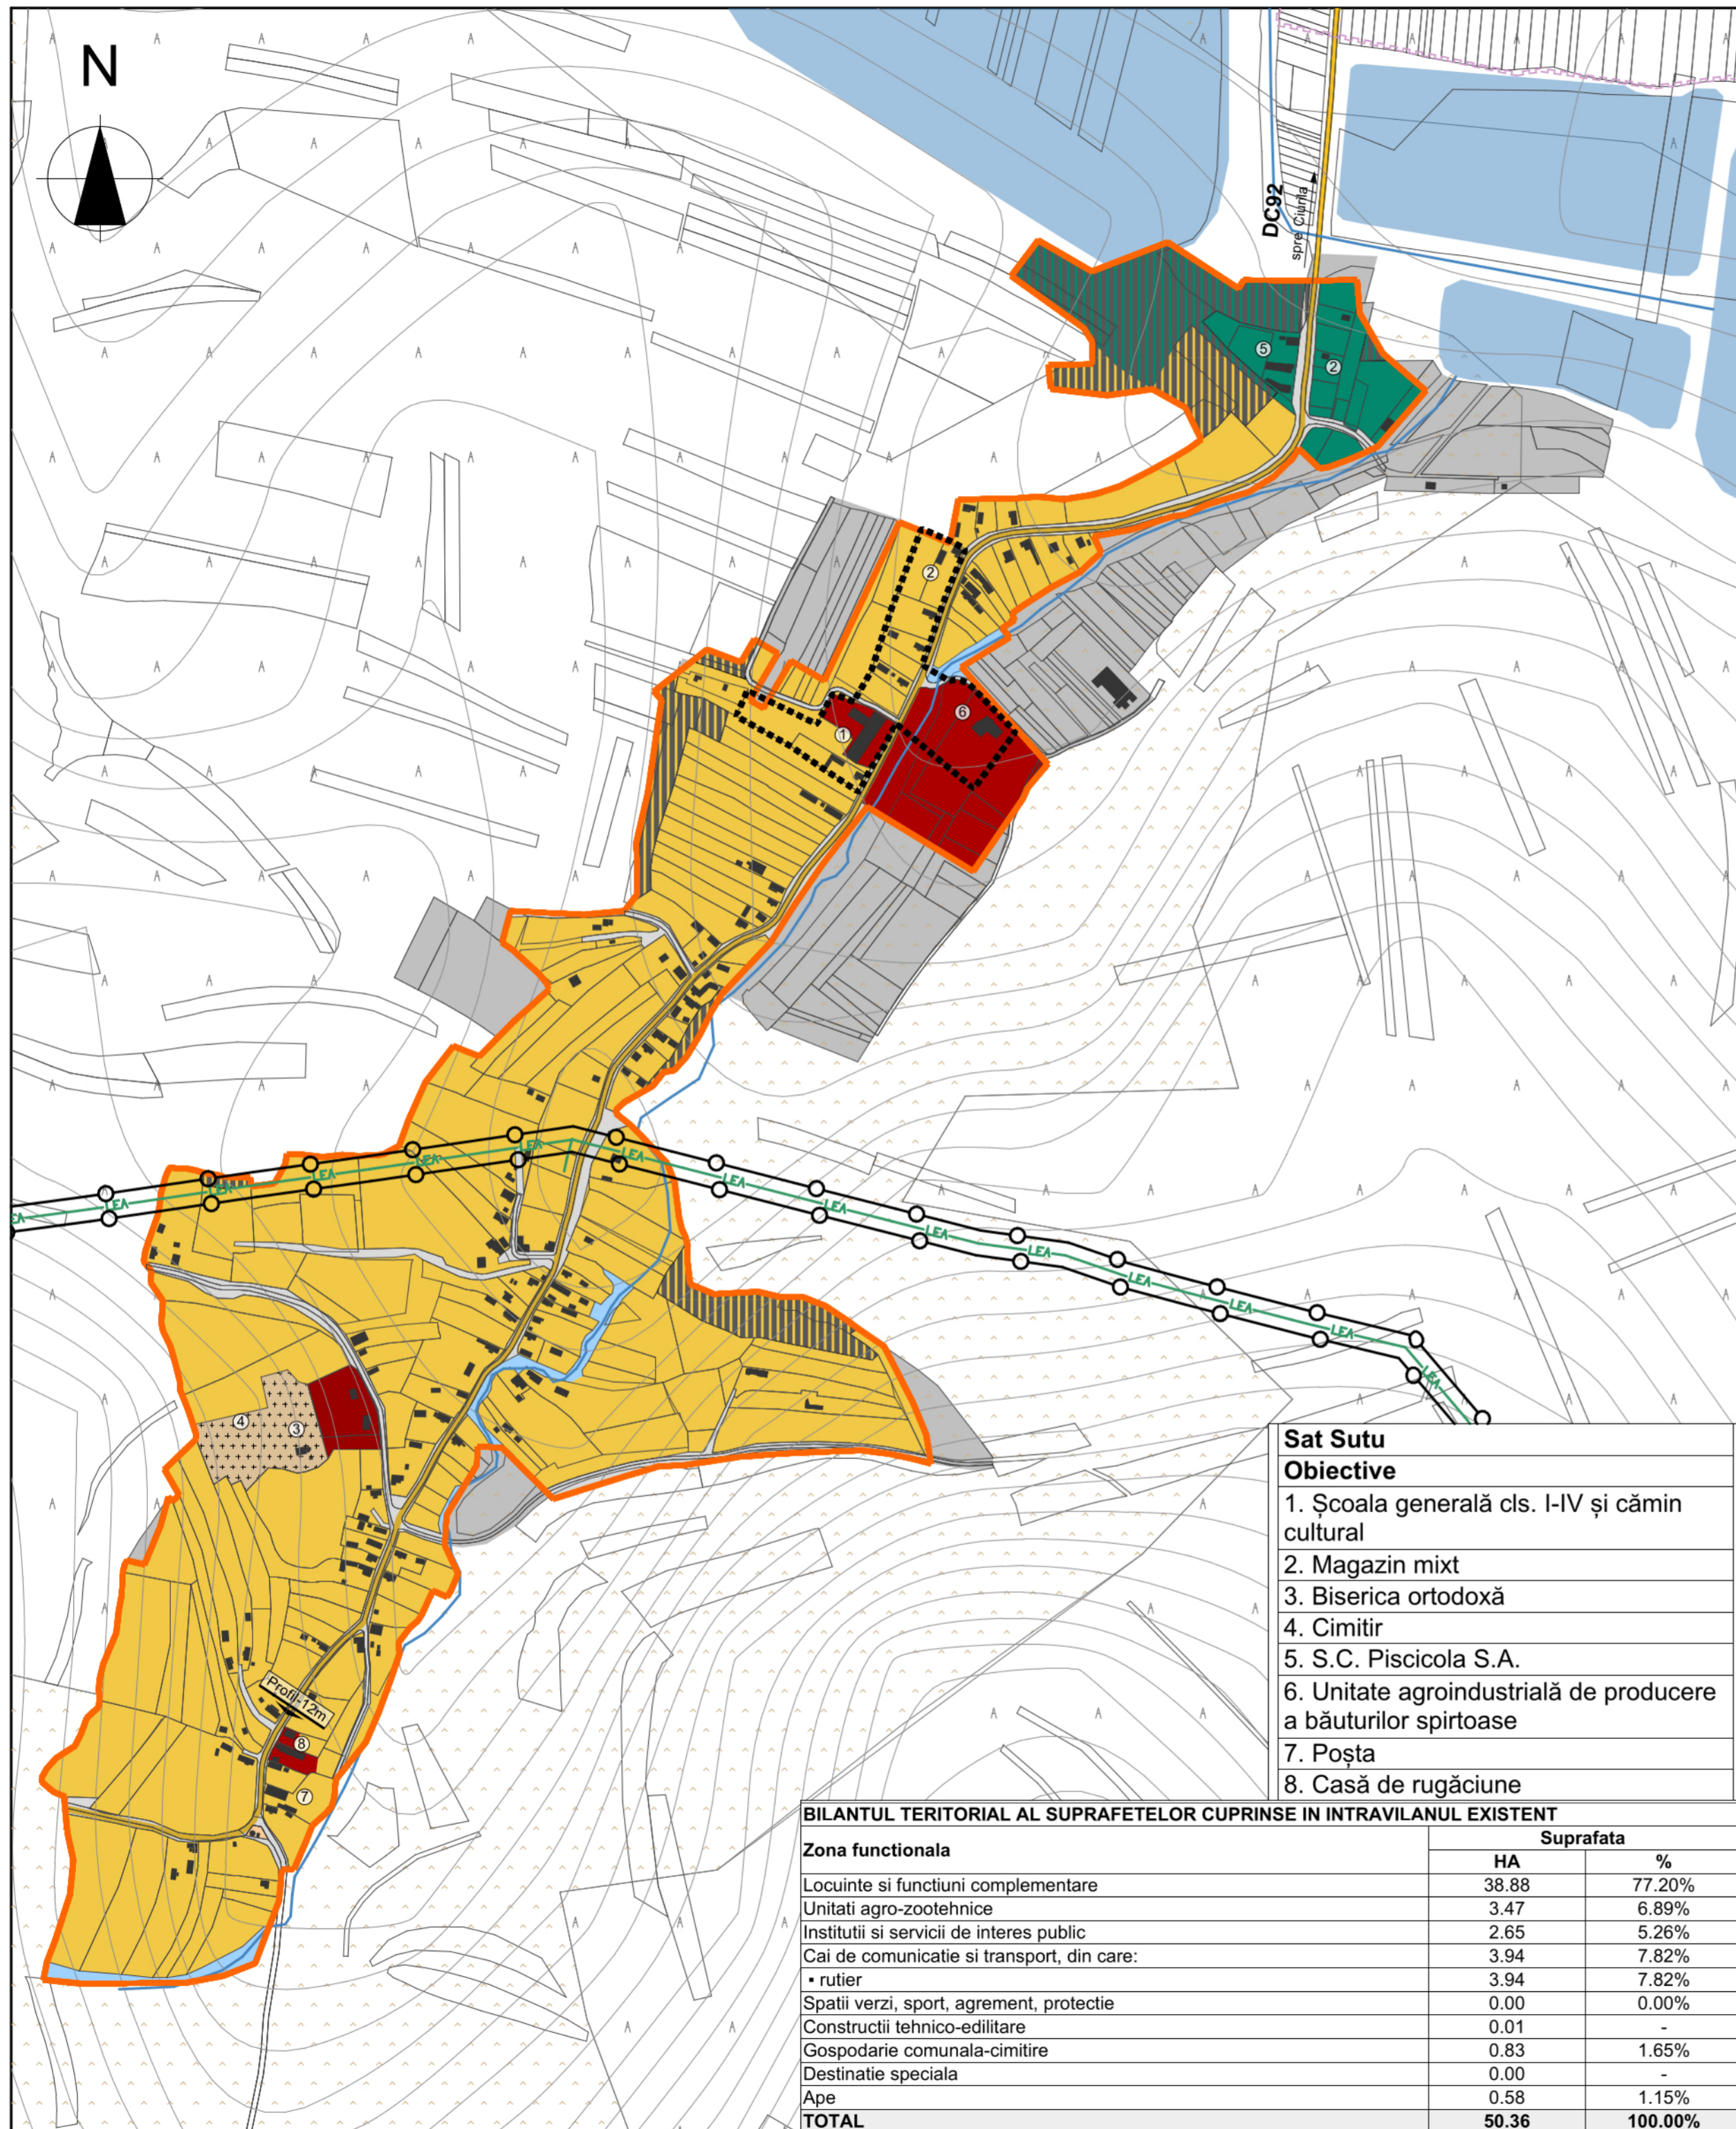
- Sat Sutu**
Obiective
1. Școala generală cls. I-IV și cămin cultural
 2. Magazin mixt
 3. Biserica ortodoxă
 4. Cimitir
 5. S.C. Piscicola S.A.
 6. Unitate agroindustrială de producere a băuturilor spirtoase
 7. Poșta
 8. Casă de rugăciune

Disfuncționalități		
DOMENII	DISFUNȚIONALITĂȚI	PRIORITATI
CIRCULAȚIE/ ACCESIBILITATE	1. Prin amplasamentul său și rețeaua de drumuri existente, comuna Ciurila are accesul dificil la transport către satele Filea de Jos și Filea de Sus (drumul județean DJ 107R), Pășăreni (drumul comunal DC90), Pruniș și Săliștea (drumul comunal DC91) și Șutu (drumul comunal DC92).	→ Continuarea și modernizarea drumurilor DC90, DC91, DC92, DJ107R

6. Sistemul de circulație existent, din punct de vedere al asigurării relațiilor comunei cu zonele învecinate, prezintă următoarea disfuncționalitate: a) Starea tehnică precară a drumurilor comunei; b) Starea precară a străzilor și ulițelor din toate localitățile comunei Ciurila.	→ Continuarea și modernizarea drumurilor DC92, DC90
DEZECHILIBRARE ÎN ACTIVITATEA ȘI DEZVOLTAREA ECONOMICĂ	1. Disfuncționalitățile sunt un rezultat al situației economice actuale, în care existența este asigurată în principal din valorificarea produselor agricole și din sursele de venit obținute din calitatea de angajat la unitățile economice din Cluj - Napoca. Prin limitarea sferei de activitate economică sunt create dezechilibre cu consecințe directe asupra dezvoltării localităților din administrația comunei Ciurila. Nu sunt valorificate resurse economice reale și anume: produsele finite utilizând ca materie primă cerealele, laptele, carnea, fructele și plantele medicinale. O inventariere a acestor disfuncționalități se prezintă astfel: a) Utilizarea masei lemnoase în calitate de combustibil; b) Realizarea numai de prelucrări simple la valorificarea economică a masei lemnoase, ceea ce conduce la realizarea unei valori redugate mici și la veniturile reduse; c) Rameșul rezultat din prelucrarea masei lemnoase nu este valorificat, deși puterea calorică a acestuia este mare (cca.3600 kcal/kg); d) Nevalorificarea prin prelucrări industriale a fructelor; e) Lipsa instalațiilor de prelucrare a produselor animaliere (în special a cărnii și laptelui) corelat cu dificultățile de valorificare a materiilor prime animaliere (lapte în special) conduce la descreșterea interesului pentru creșterea animalelor și valorificarea potențialului economic al terenurilor agricole.	→ Crearea unor zone care să poartă sunșine activitățile economice (magazine, targuri de produse locale, obiecte prelucrate local, animale, etc.) și care să sustină valorificarea resturilor de materiale lemnoase produse în urma prelucrării debitării lor, prelucrarea industrială a fructelor, prelucrarea produselor animaliere (în special carne și lapte)

2. Problemele majore ale cadrului construit existent o reprezintă amplasarea construcțiilor una față de alta, a distanței dintre construcțiile amplasate pe două aliniamente și a asigurării spațiilor necesare pentru realizarea căilor de acces, a zonelor de siguranță a drumurilor și amenajarea trotarelor. Ultimele decenii sunt caracterizate de un mod haotic de construire, care nu ține cont de vecinătăți, ca gabarit, amplasare, volumetrie, materiale, tehnic)	→ Regelementarea clara și unitară în ceea ce privește, modul de amplasare a construcțiilor pe lot, volumetrie și materialele utilizate, care să genereze identitate și calitate a mediului construit.
ASPECTE INCOMPATIBILE ÎN RELATIA DINTRE DIFERITE ZONE FUNCȚIONALE	1. Specificul local (rural) s-a pierdut, astfel că modulul actual este importat din zonele urbane. Rezultatul este o dezvoltare neomogenă a localităților	→

4. Zona din jurul lacurilor dintre Filea de Jos și Șutu nu este pusă în valoare.	→ Sistemizarea zonei din jurul lacurilor și conturarea unor zone de agrement/ turism/ zone verzi.
SPATII PLANTATE AGREMENT SI SPORT	1. Spațiile verzi sunt reduse ca număr și suprafața, precum și de proastă calitate	→ Mărirea suprafețelor cu destinație de parcuri sau zone verzi de protecție. Interzicerea de construire în jurul cadrului natural valoros.

6. Insuficiența spațiilor publice de socializare.	→ Zonificarea unor noi parcuri și spații verzi de agrement.
PROBLEME DE MEDIU	1. Terenurile situate de o parte și de alta a râului Hășdate sunt afectate de risc la inundatii.	→ Studiarea zonelor cu risc ridicat și realizarea unor diguri/ șanțuri de deviere a apei.

4. Problema nivelului ridicat de apă subterană poate impune la soluții mai ample de drenare a fundatiilor.	→ Drenarea eficientă a apelor subterane prin conducerea apei în anumite zone unde relieful permite și formează mici văi. Posibilitatea de realizarea a unor ansambluri de locuințe și servicii în jurul unor lacuri.
PROTEJAREA ZONELOR CU VALOARE DE PATRIMONIU	1. Localitățile componente ale comunei Ciurila cuprind în arealul geografic, delimitat pentru fiecare sat, arii naturale protejate, obiective arheologice – istorice și monumente istorice. Inventarierea acestora există la nivelul Primăriei Ciurila, iar conducerea comunei are în domeniul de activitate conservarea și protecția veltgilor istorice, a monumentelor istorice și a siturilor introduse în "Natura 2000".	→ Protejarea zonelor cu potențial arheologic, și impunerea unor studii preliminare înainte de construirea în aceste zone. Conservarea patrimoniului construit.
