Denumirea proiectului:  
**PLAN URBANISTIC GENERAL COMUNA CIURILA, JUDD. CLUJ**

**Situația existentă - Disfuncționalități, reședința de comună Ciurila**

Faza:	Scara:	Data:	Nr. planșă:
PUG	1:5000	2023	2.1

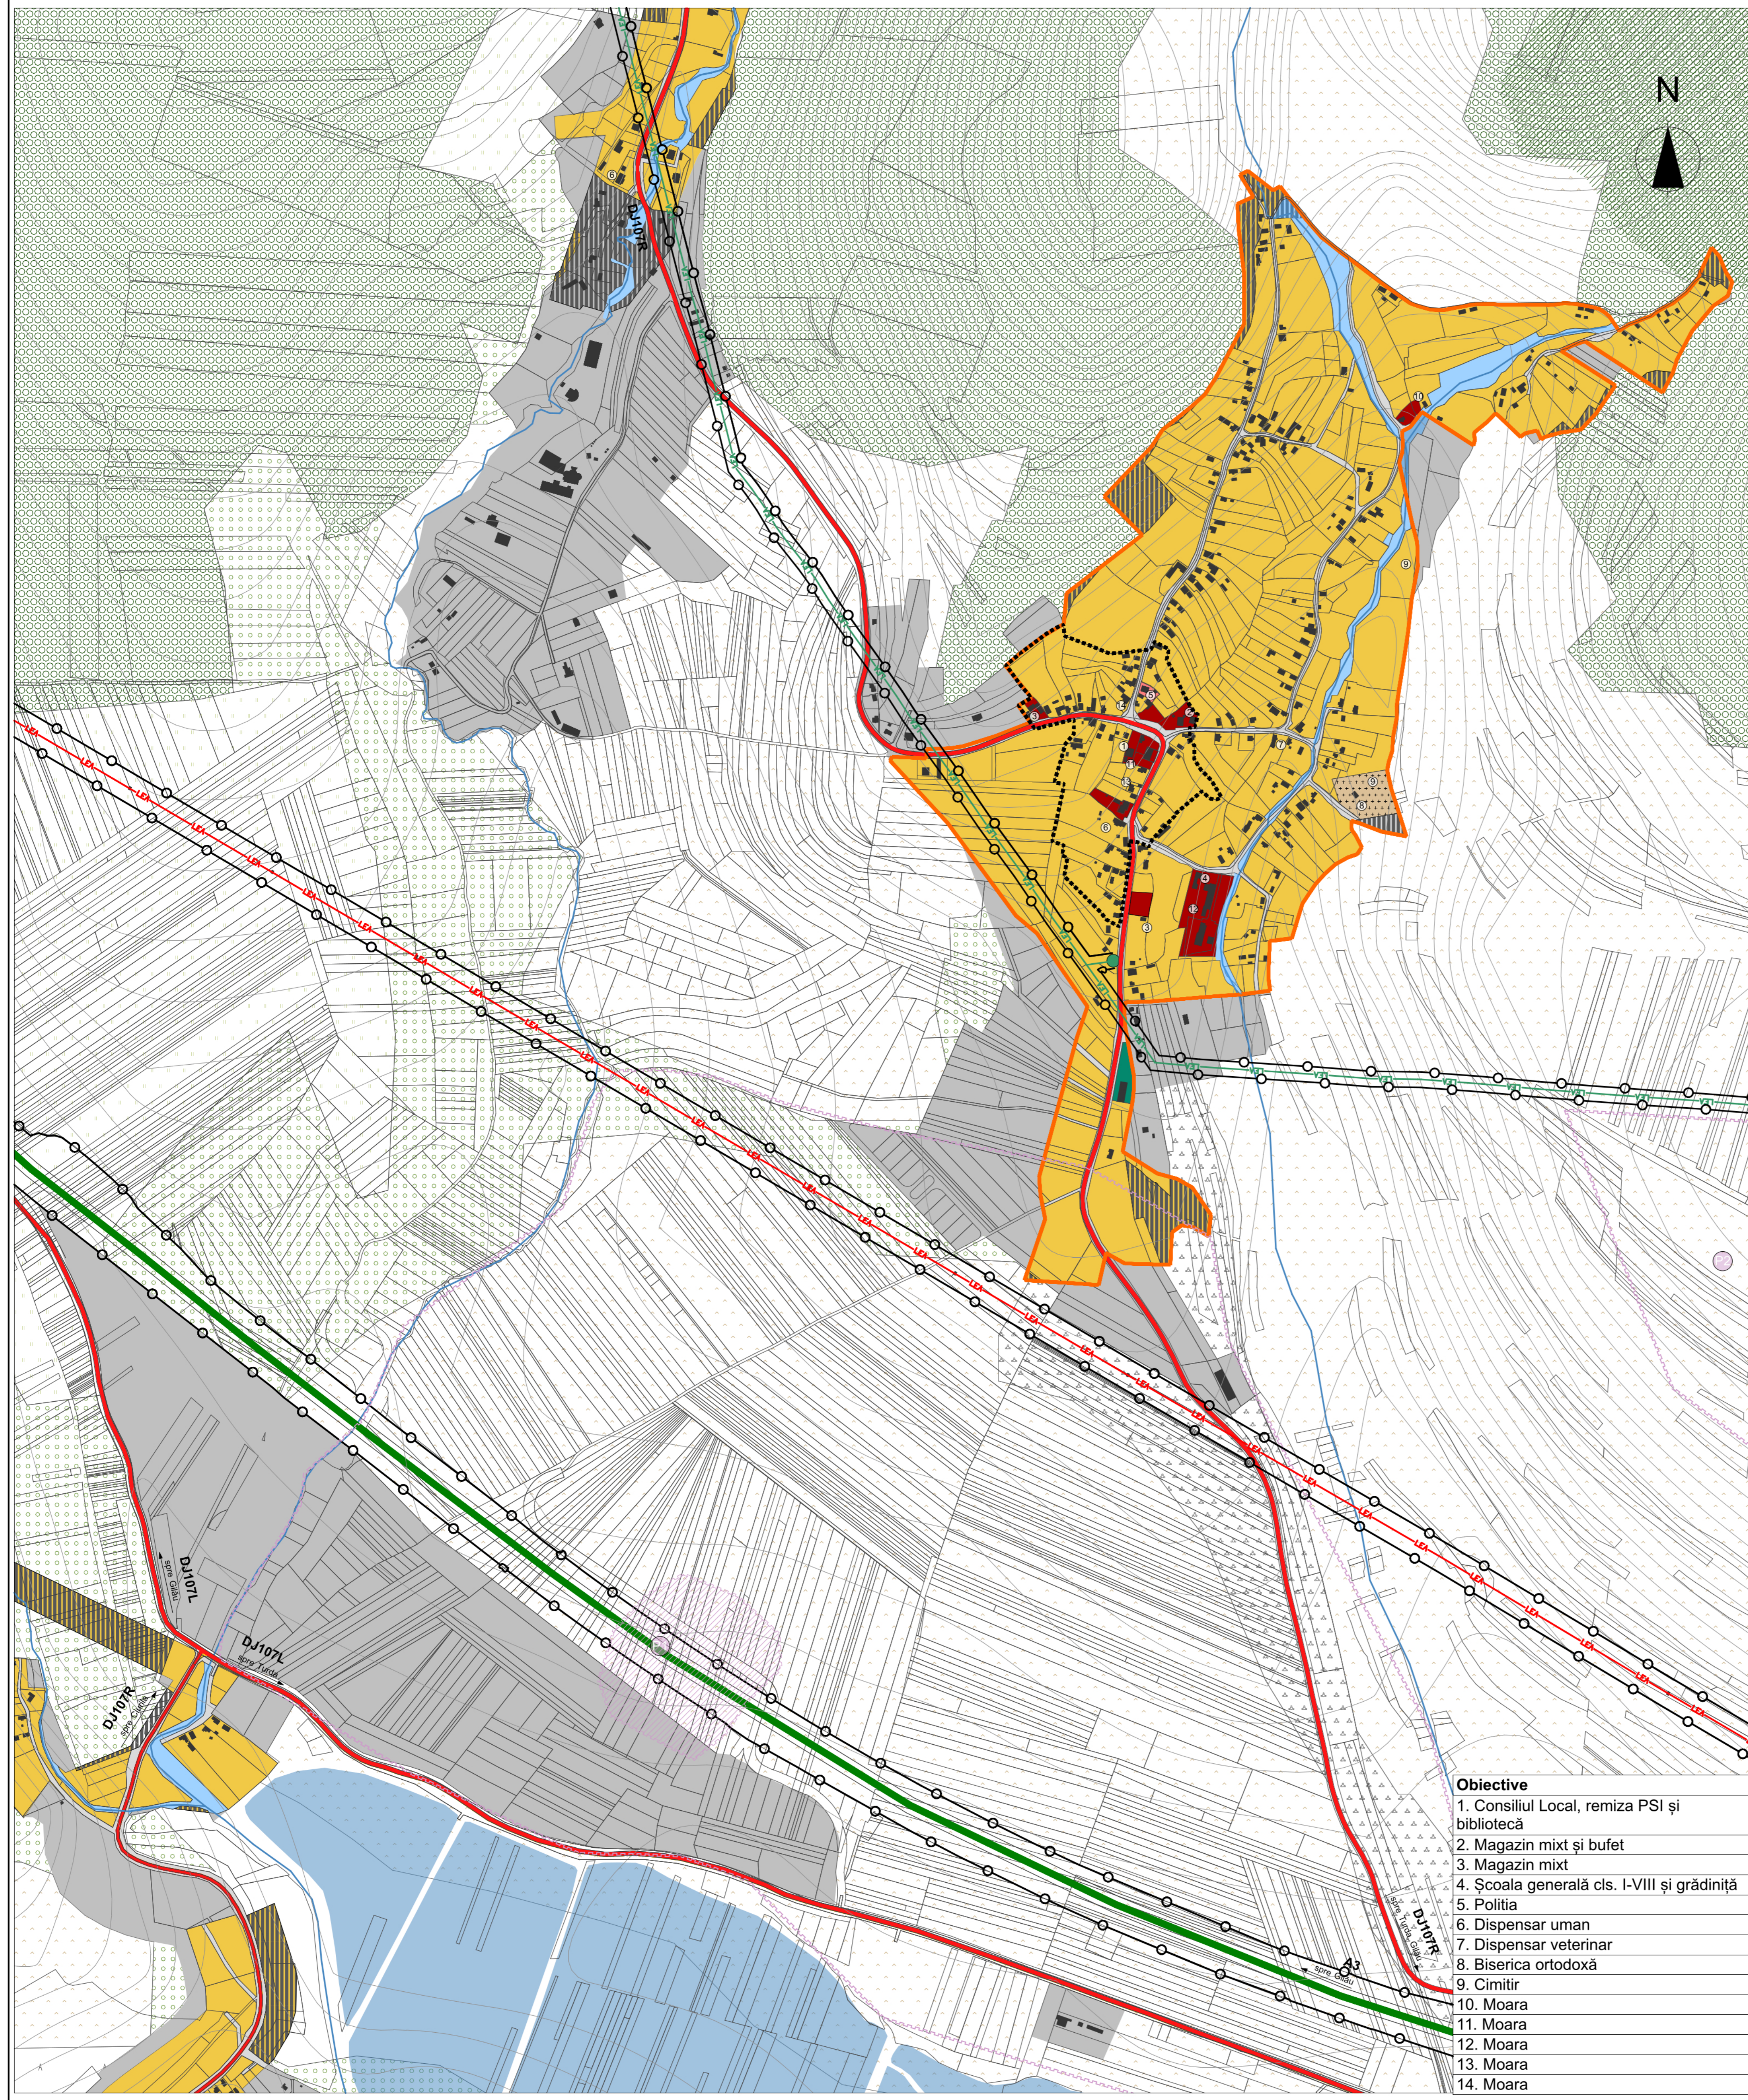
DOMENII	DISFUNCȚIONALITĂȚI	PRIORITĂȚI
<b>DISFUNCȚIONALITĂȚI</b>	<ol style="list-style-type: none"> <li>Prin amplasamentul său și rețeaua de drumuri existente, comuna Ciurila are acces dificil la transport, către satul Fiea de Jos și Fiea de Sus (drumul județean DJ 107R), Pădureni (drumul comunal DC90), Pruniș și Săliște (drumul comunal DC91) și Șulu (drumul comunal DC92).</li> <li>În toate localitățile comunei străzile din localitate, cu excepția celor ce se suprapun cu drumurile județene sunt, în cel mai frecv caz, pietruite sau numai din pământ și au o stare de vizibilitate mediocră.</li> <li>Lipsa unei conexiuni cu Autostrada A3 din drumul județean DJ 107R.</li> <li>Drumul DJ107R nu permite pietă de biciclete, sensuri giratorii, treceri pentru pietoni iar pe alburii lipsesc trotuarul pietonal în totalitate.</li> <li>Lipsa unei posibile legături cu Centura Apahida-Văcele.</li> <li>Sistemul de circulație existent, din punct de vedere al asigurării relațiilor comunei cu zonele învecinate, prezintă următoarea disfuncționalitate: a) Starea tehnică precară a drumurilor comunale; b) Starea precară a străzilor și ulițelor din toate localitățile comunei Ciurila.</li> </ol>	<ul style="list-style-type: none"> <li>Continuarea și modernizarea drumurilor DC90, DC91, DC92, DJ107R</li> <li>Posibilitatea de realizarea unui nod de circulație între DJ 107R și Autostrada A3</li> <li>Configurarea unei noi trame stradale de dimensiuni adecvate</li> <li>Posibila conexiune cu Autostrada A3 – Centura Apahida-Văcele din nodul rutier al drumului comunal DC91 dintre Pruniș și Sălicea.</li> <li>Continuarea și modernizarea drumurilor DC92, DC90</li> </ul>

<b>FOND CONSTRUIT SI UTILIZAREA TERENURILOR</b>	<p>1. Specificul local (rural) s-a pierdut, astfel că modelul actual este impozat din zonele urbane. Rezultatul este o dezvoltare neomogenă a localităților</p> <p>2. Problemele majore ale cadrului construit existent o reprezintă amplasarea construcțiilor una față de alta, a distanței dintre construcțiile amplasate pe două alinamente și a asigurării spațiilor necesare pentru realizarea căilor de acces, a zonelor de siguranță a drumurilor și amenajarea trotarelor. Ultimele decenii sunt caracterizate de un mod haotic de construire, care nu ține cont de vecinătăți, ca gabari, amplasare, volumetrie, materiale, tehnici)</p> <p>3. Prezența numeroaselor parcelări ilegale și realizarea de cladiri neautorizate care nu lasă loc unor dezvoltări ulterioare coerente.</p> <p>4. Zona din jurul lacurilor dintre Fiea de Jos și Șulu nu este pusă în valoare.</p>	<ul style="list-style-type: none"> <li>Introducerea în intravilan de noi zone se va face ținând cont de posibilitatea configurării unor zone complexe, care să asigure calitate vieții.</li> <li>Reglementarea zonei din jurul lacurilor și conturarea unor zone de agrement/ turism/ zone verzi.</li> <li>Mărirea suprafețelor cu destinație de parcuri sau zone verzi de protecție. Interzicerea de construire în jurul cadrului natural valoros.</li> <li>Crearea unor alei și piste de biciclete de-a lungul lacurilor</li> <li>Crearea unor alei și piste de biciclete de-a lungul râului</li> <li>Reglementarea unui număr minim de plantații și copaci pe fiecare parcelă construită.</li> <li>Crearea unor trasee de copaci și zone de promenadă pe coasta dealurilor în jurul lacurilor.</li> <li>Zonificarea unor noi parcuri și spații verzi de agrement.</li> </ul>

<b>SPATII PLANTATE AGREMENT SI SPORT</b>	<p>1. Spațiile verzi sunt reduse ca număr și suprafață, precum și de proastă calitate</p> <p>2. Zona lacurilor de la Fiea/Ciurila nu este pusă în valoare</p> <p>3. Cursul râului Hâgdate nu este valorificat atât ca axă ecologică cât și ca traseu de agrement.</p> <p>4. Zonele rezidențiale nu au spații verzi</p> <p>5. Lipsa punerii în valoare a numeroaselor arii naturale protejate.</p> <p>6. Insuficiența spațiilor publice de socializare.</p>	<ul style="list-style-type: none"> <li>Crearea unor trasee de legătură și zone de promenadă pe coasta dealurilor în jurul lacurilor.</li> <li>Reglementarea unor număr minim de plantații și copaci pe fiecare parcelă construită.</li> <li>Crearea unor trasee de copaci și zone de promenadă pe coasta dealurilor în jurul lacurilor.</li> <li>Zonificarea unor noi parcuri și spații verzi de agrement.</li> </ul>
<b>PROBLEME DE MEDIU</b>	<p>1. Terenurile situate de o parte și de alta a râului Hâgdate sunt afectate de risc la inundatii.</p> <p>2. Deșeurii necontrolate a pădurilor.</p> <p>3. Poluarea fonică și atmosferică provocată de vecinătatea Autostrăzii A3</p> <p>4. Problema nivelului ridicat de apă subterană poate impune la soluții mai ample de drenare a fundatiilor.</p>	<ul style="list-style-type: none"> <li>Studierea zonelor cu risc ridicat și realizarea unor diguri și șanțuri de deviere a apei.</li> <li>Impădurirea anumitor zone și protejarea zonelor verzi.</li> <li>Crearea unei bariere de copaci de-a lungul tranșeelelor de autostradă din imediata vecinătate a satelor.</li> <li>Drenarea eficientă a apelor subterane prin conducerea apei în anumite zone unde relieful permite și formarea micilor văi. Posibilitatea de realizarea a unor ansambluri de locuțe și servicii în jurul unor lacuri.</li> </ul>
