BENEFICIAR
COMUNA CIURILA
 reprezentată prin primar Teodor Cristinel POPA
 Adresa str. Principală, nr. 5, sat Ciurila, comuna Ciurila 407230
 Contact primaria_ciurila@yahoo.com

PROIECT
 Denumirea proiectului:
PLAN URBANISTIC GENERAL COMUNA CIURILA, JUD. CLUJ
 Proiect nr.: 131/2020
 Denumire planșă:
Situația existentă - Disfuncționalități, loc. Pruniș

Faza:	Scara:	Data:	Nr. planșă:
PUG	1:5000	2023	2.4

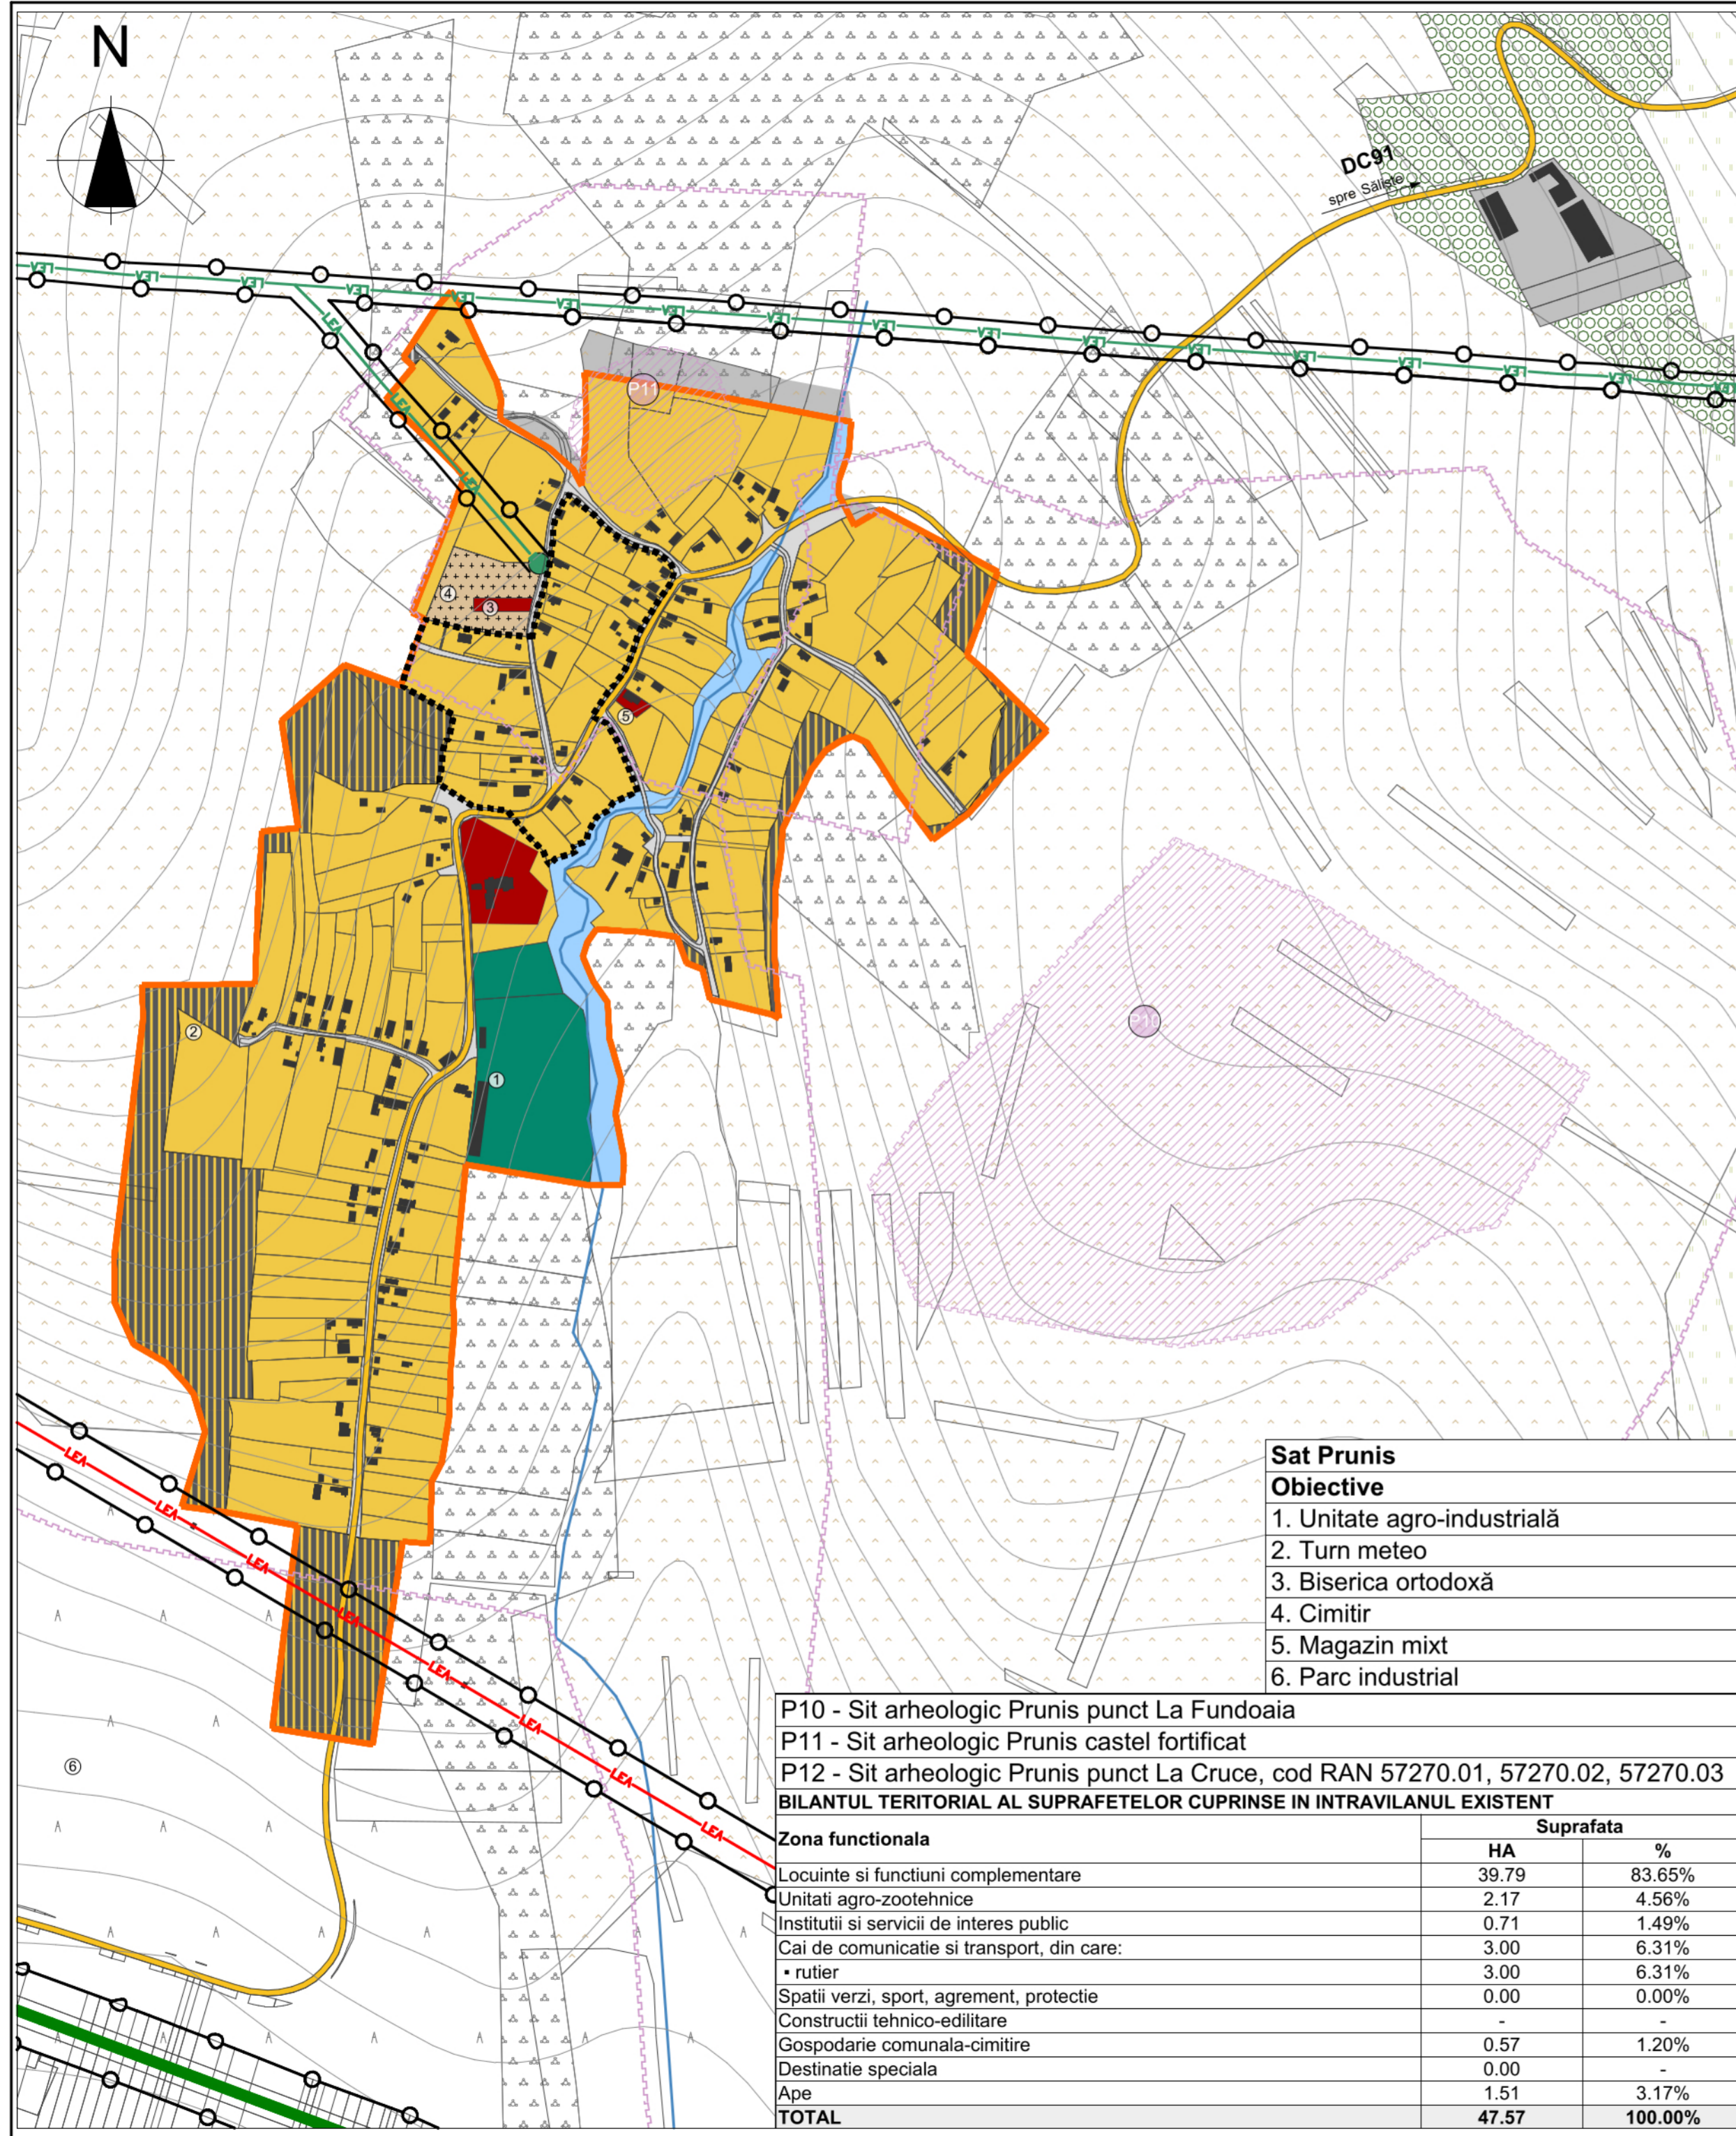
Sat Prunis
Obiective
 1. Unitate agro-industrială
 2. Turn meteo
 3. Biserica ortodoxă
 4. Cimitir
 5. Magazin mixt
 6. Parc industrial

P10 - Sit arheologic Prunis punct La Fundoaia
 P11 - Sit arheologic Prunis castel fortificat
 P12 - Sit arheologic Prunis punct La Cruce, cod RAN 57270.01, 57270.02, 57270.03
BILANTUL TERITORIAL AL SUPRAFETELOR CUPRINSE IN INTRAVILANUL EXISTENT

Zona functionala	Suprafata	
	HA	%
Locuinte si functiuni complementare	39.79	83.65%
Unitati agro-zootehnice	2.17	4.56%
Instituti si servicii de interes public	0.71	1.49%
Cai de comunicatii si transport, din care:	3.00	6.31%
• rutier	3.00	6.31%
Spatii verzi, sport, agrement, protectie	0.00	0.00%
Constructii tehnico-edilitare	-	-
Gospodarie comunală-cimitire	0.57	1.20%
Destinatia speciala	0.00	-
Ape	1.51	3.17%
TOTAL	47.57	100.00%

Disfuncționalități		
DOMENII	DISFUNȚIONALITĂȚI	PRIORITATI
CIRCULAȚIE/ ACCESIBILITATE	1. Prin amplasamentul său și rețeaua de drumuri existente, comuna Ciurila are accesul dificil la transport către satele Fieșca de Jos și Fieșca de Sus (drumul județean DJ 107R), Pădureni (drumul comunal DC90), Pruniș și Săliște (drumul comunal DC91) și Șutu (drumul comunal DC92).	→ Continuarea și modernizarea drumurilor DC90, DC91, DC92, DJ107R

2. În toate localitățile comunei străzile din localități, cu excepția celor ce se suprapun cu drumurile județene sunt, în cel mai ferecat caz, pietruite sau numai din pământ și au o stare de viabilitate medocră.	→

3. Lipsa unei conexiuni cu Autostrada A3 din drumul județean DJ 107R.	→ Posibilitatea de realizarea unui nod de circulație între DJ 107R și Autostrada A3

4. Drumul DJ107R nu conține pista de biciclete, sensuri giratorii, treceri pentru pietoni iar pe alocuri lipsește trotuarul pietonal în totalitate.	→ Configurarea unei noi trame stradale de dimensiuni adecvate

5. Lipsa unei posibile legături cu Centura Apathida-Vâlcele.	→ Posibila conexiune cu Autostrada A3 – Centura Apathida-Vâlcele din nodul rutier al drumului comunal DC91 dintre Pruniș și Săliștea.

6. Sistemul de circulație existent, din punct de vedere al asigurării relațiilor comunei cu zonele învecinate, prezintă următoarea disfuncționalitate a). Starea tehnică precară a drumurilor comunale.b). Starea precară a străzilor și ulițelor din toate localitățile comunei Ciurila.	→ Continuarea și modernizarea drumurilor DC92, DC90
DEZECHILIBRARE IN ACTIVITATEA ȘI DEZVOLTAREA ECONOMICA	1. Disfuncționalitățile sunt un rezultat al situației economice actuale, în care existența este asigurată în principal din valorificarea produselor agricole și din sursele de venit obținute din calitatea de angajați la unitățile economice din Cluj - Napoca. Prin limitarea sferii de activitate economică sunt create dezechilibre cu consecințe directe asupra dezvoltării localităților din administrația comunei Ciurila. Nu sunt valorificate resurse economice reale și anume: produsele finite utilizând ca materie primă cerealele, laptele, carnea, fructele și plantele medicinale. O inventariere a acestor disfuncționalități se prezintă astfel.a). Utilizarea masei lemnoase în calitate de combustibil b). Realizarea numai de producții simple în valorificarea economică a masei lemnoase, ceea ce conduce la realizarea unei valori adăugate mici și la veniturii reduse;c). Rumeșul rezultat din prelucrarea masei lemnoase nu este valorificat, deși puterea calorică a acestuia este mare (cca.3600 kcal/kg/d). Nevalorificarea prin prelucrări industriale a fructelor). Lipsa instalațiilor de prelucrare a produselor animale (în special a cărnii și laptelui) corelat cu dificultățile de valorificare a materiilor prime animale (lapte în special) conduce la descreșterea interesului pentru creșterea animalelor și valorificarea potențialului economic al terenurilor agricole.	→ Crearea unor zone care să poartă susține activitățile economice (magazine, targuri de produse locale, obiecte prelucrate local, animale, etc.) și care să susțină valorificarea resturilor de materiale lemnoase produse în urma prelucrării debitării lor, prelucrarea industrială a fructelor, prelucrarea produselor animale (în special carne și lapte)

1. Disfuncționalitățile privind zonificarea funcțională a localităților componente ale comunei Ciurila se regăsesc, în special, în perimetrul de extindere a intravilanului corelat cu definirea, în special pentru localitățile mici, a delimitărilor zonelor funcționale. Intravilanul stabilit în anul 2005 (prin Planul de Urbanism General) nu mai cuprinde în perimetrul său toate construcțiile existente în satele comunei Ciurila și în special în localitatea Săliștea. Poziția geografică a comunei, în imediata vecinătate a municipiului Cluj Napoca, provoacă asupra fiecărei localități Ciurila și Săliștea o presiune pentru extinderea intravilanului care să permită asigurarea cererii privind realizarea de construcții.	→ Introducerea în intravilan de suprafețe construite cu destinație de locuiri rurale, precum și locuiri rurale cu servicii
ASPECTE INCOMPATIBILE IN RELATIA DINTRE DIFERITE ZONE FUNCTIONALE	1. Specificul local (rural) s-a pierdut, astfel că modelul actual este importat din zonele urbane. Rezultatul este o dezvoltare neomogenă a localităților 2. Problemele majore ale cadrelor construite existente o reprezintă amplasarea construcțiilor una față de alta, a distanței dintre construcțiile amplasate pe două aliniamente și a asigurării spațiilor necesare pentru realizarea căilor de acces, a zonelor de siguranță a drumurilor și amenajarea trotoarelor. Ultimele decenii sunt caracterizate de un mod haotic de construire, care nu ține cont de vecinătăți, ca gabaritul, amplasarea, volumetrie, materiale, tehnici)	→ Reglementarea clădirilor în ceea ce privește, modul de amplasare a construcțiilor pe lot, volumetria și materialele utilizate, care să genereze identitate și calitate a mediului construit.

3. Prezența numeroaselor parcelări ilegale și realizarea de clădiri neautorizate care nu lasă loc unor dezvoltări ulterioare coerente. 4. Zona din jurul lacurilor dintre Fieșca de Jos și Șutu nu este pusă în valoare.	→ Introducerea în intravilan de noi zone se va face ținând cont de posibilitatea configurării unor zone complexe, care să asigure calitate vieții. → Sistematizarea zonei din jurul lacurilor și conturarea unor zone de agrement/ turism/ zone verzi.
FOND CONSTRUIT SI UTILIZAREA TERENURILOR	1. Spațiile verzi sunt reduse ca număr și suprafața, precum și de proastă calitate	→ Mărirea suprafețelor cu destinație de parcuri sau zone verzi de protecție. Interzicerea de construire în jurul cadrului natural valoros.

2. Zona lacurilor de la Fieșca/Ciurila nu este pusă în valoare	→ Crearea unor alei și piste de biciclete de-a lungul lacurilor.
	3. Cursul râului Hășdate nu este valorificat atât ca axă ecologică cât și ca traseu de agrement.	→ Crearea unor alei și piste de biciclete de-a lungul râului.

4. Zonelor rezidențiale nu au spații verzi	→ Reglementarea unui număr minim de plantații și copaci pe fiecare parcelă construită.
	5. Lipsa punerii în valoare a numerelor arii naturale protejate.	→ Crearea unor trasee de legătură și zone de promenadă pe coama dealurilor între localități.

6. Insuficiența spațiilor publice de socializare.	→ Zonificarea unor noi parcuri și spații verzi de agrement.
SPATII PLANTATE AGREMENT SI SPORT	1. Terenurile situate de o parte și de alta a râului Hășdate sunt afectate de risc la inundatii.	→ Studiarea zonelor cu risc ridicat și realizarea unor diguri/ șanțuri de deviere a apei.

2. Defrișări necontrolate a pădurilor.	→ Împădurirea anumitor zone și protejarea zonelor verzi.
	3. Poluarea fonică și atmosferică provocată de vecinătatea Autostrăzii A3	→ Crearea unei bariere de copaci de-a lungul tronsoanelor de autostradă din imediata vecinătate a satelor.

4. Problema nivelului ridicat de apă subterană poate impune la soluții mai ample de drenare a fundatiilor.	→ Drenarea eficientă a apelor subterane prin conducerea apei în anumite zone unde relieful permite și formează mici văi. Posibilitatea de realizarea a unor ansambluri de locuințe și servicii în jurul unor lacuri.
PROBLEME DE MEDIU	1. Localitățile componente ale comunei Ciurila cuprind în arealul geografic, delimitat pentru fiecare sat, arii naturale protejate, obiective arheologice – istorice și monumente istorice. Inventarierea acestora există la nivelul Primăriei Ciurila, iar conducerea comunei are în domeniul de activitate conservarea și protecția vestigiilor istorice, a monumentelor istorice și a siturilor introduse în "Natura 2000".	→ Protejarea zonelor cu potențial arheologic, și impunerea unor studii preliminare înainte de construirea în aceste zone. Conservarea patrimoniului construit.
