Denumirea proiectului:
PLAN URBANISTIC GENERAL COMUNA CIURILA, JUDD. CLUJ

Denumire planșă:
Proiect nr.: 131/2020

Situația existentă - Disfuncționalități, loc. Filea de Jos

Faza:	Scara:	Data:	Nr. planșă:
PUG	1:5000	2023	2.7

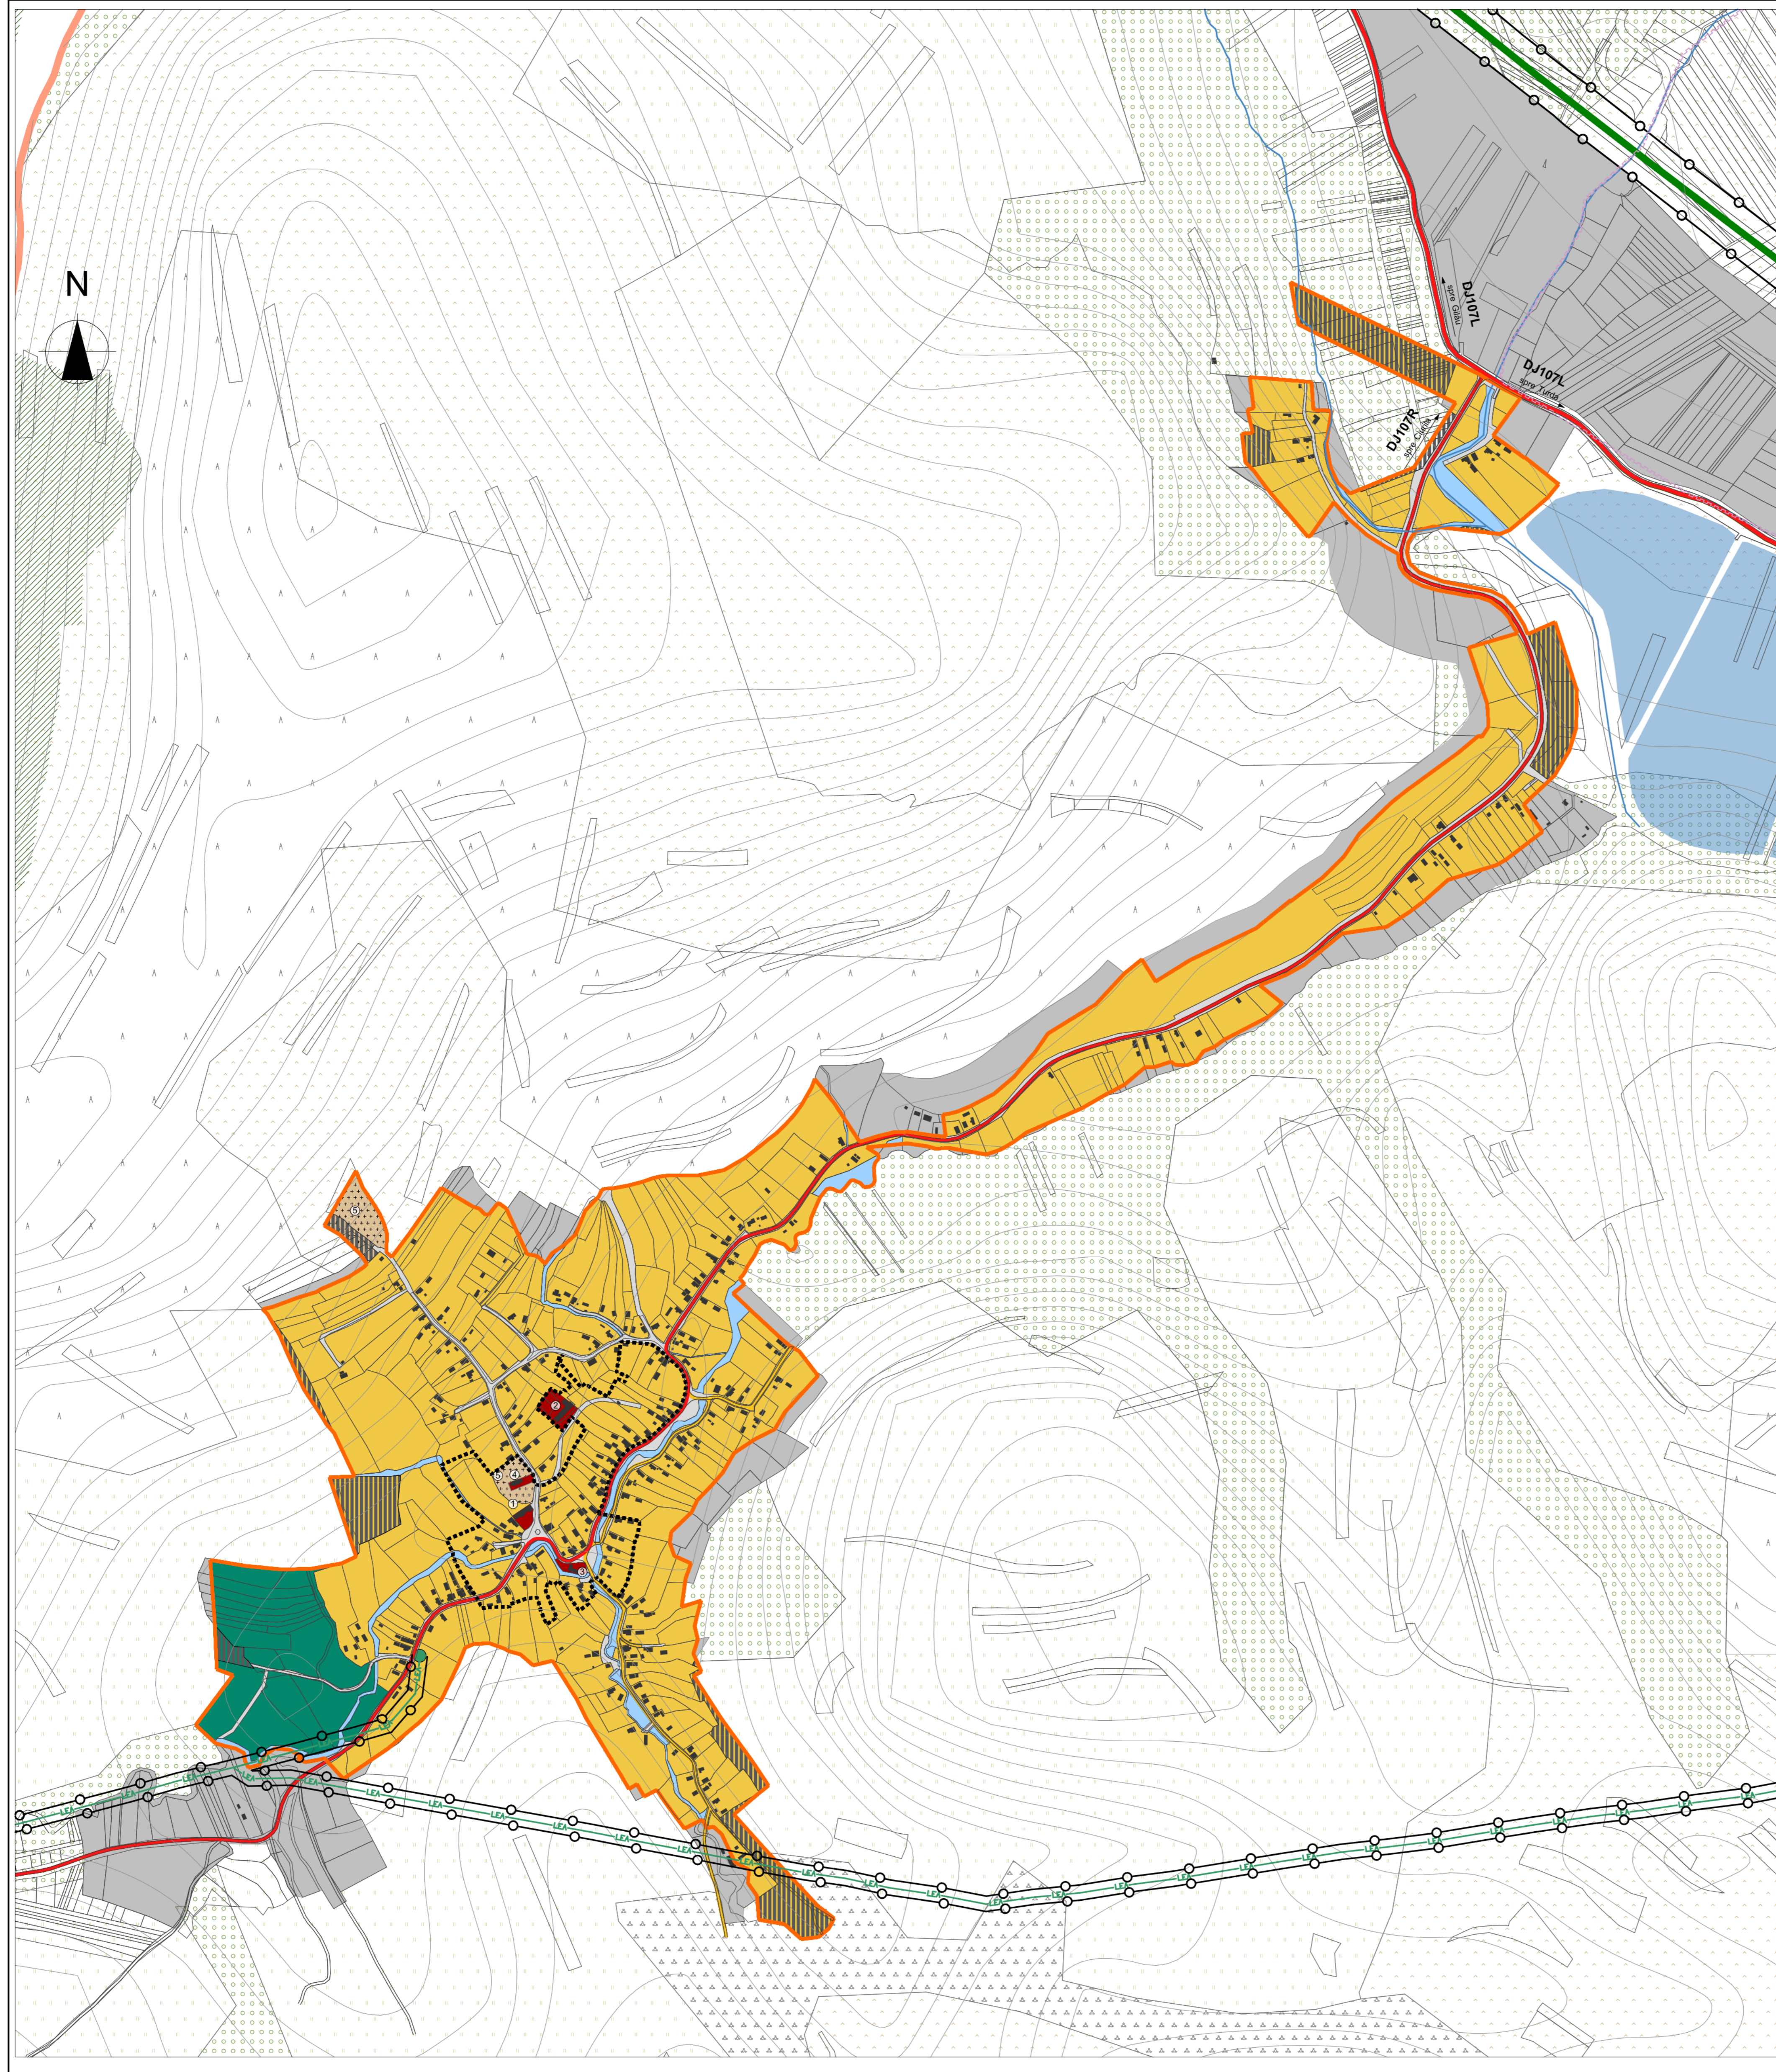
SAT FILEA DE JOS

DOMENII	DISFUNCȚIONALITĂȚI	PRIORITATI
CIRCULAȚIE/ACCESIBILITATE	1. Prin amplasamentul său și rețeaua de drumuri existente, comuna Ciurila are accesul dificil la transport către satul Filea de Jos și Filea de Sus (numai județean DJ 107R, Pădurea (drumul comunal DC91), Prunș și Sălicea (drumul comunal DC91) și Șutu (drumul comunal DC92)).	Continuarea și modernizarea drumurilor DC92, DC91, DC92, DJ107R

2. În toate localitățile comunei străzile din localități, cu excepția celor ce se suprapun cu drumurile județene sunt în cel mai fonic caz pietonale sau numai din jămâni și au o stare de viațabilitate mediocră.

3. Lipsa unei conexiuni cu Autostrada A3 din drumul județean DJ 107R.	Possibilitatea de realizarea unui nod de circulație între DJ 107R și Autostrada A3

4. Drumul DJ107R nu conține piste de biciclete, sensuri giratorii, treceri pentru pietoni iar pe alocuri lipsesc trotuarul și trotuarul în localitate.	Configurarea unei noi trasee stradale de dimensiuni adecvate

1. Disfuncționalitățile privind zonificarea funcțională a localităților componente ale comunei Ciurila se regăsesc, în special în permisul de construire a intravilanului corolat cu definiția, în special pentru localitățile mici, a delimitării zonelor funcționale intravilanului stabilit în anul 2005 (prin Planul de Urbanism General) nu mai cuprinde în permisul său toate construcțiile existente în satul comunei Ciurila și în special în localitatea Sălicea. Poziția geografică a comunei în imediata vecinătate a municipiului Cluj Napoca, provoacă asupra fiecărei localități Cluj Napoca, o presiune pentru extinderea intravilanului care să permită asigurarea cererii privind realizarea de construcții.	Introducerea în intravilan de suprafețe construite cu destinația de locuințe rurale, precum și locuințe rurale și servicii
ASPECTE INCOMPATIBILE ÎN RELAȚIA ÎNTR-UNEFER ZONE FUNCȚIONALE	1. Specificul local rural și a pietului, astfel că modelul actual este importat din zonele urbane. Rezultatul este o dezvoltare neomogenă a localității

2. Problemele majore ale cadrului constructiv existent o reprezintă amplasarea construcțiilor una lângă alta, a distanței dintre construcțiile amplasate pe distanțe înalțimii și a asigurării spațiilor necesare pentru realizarea căilor de acces a zonelor de siguranță a drumurilor și amenajarea trotuarilor. Ultimele două sunt caracterizate de un mod haotic de construire, care nu ține cont de vecinătăți, ca gabarit, amplasare, volumetrie, materiale, tehnici	Reglementarea clare și unitară în ceea ce privește, modul de amplasare a construcțiilor pe lot, volumetrie și materialele utilizate, care să genereze identitate și calitate a mediului construit.
FOND CONSTRUIT ȘI UTILIZAREA TERENURILOR	3. Prezența numerelor parcellare ilegale și realizarea de clădiri neautorizate care nu țesă loc unor dezvoltări ulterioare coerente.	Introducerea în intravilan de noi zone se va face ținând cont de posibilitatea configurării unor zone complexe, care să asigure calitate vieții

4. Zona din jurul lacurilor dintre Filea de Jos și Șutu nu este pusă în valoare	Sistemizarea zonei din jurul lacurilor și conturarea unor zone de agrement/turism/zone verzi
SPATII PLANTATE/AGREMENT SI SPORT	1. Spațiile verzi sunt reduse ca număr și suprafață, precum și de proastă calitate	Mărirea suprafețelor și destinației de parcuri sau zone verzi de protecție. Interzicerea de construire în jurul cadrului natural valoros.

2. Zona lacurilor de la Filea/Ciurila nu este pusă în valoare	Crearea unor alei și piste de biciclete de-a lungul lacurilor.
PROBLEME DE MEDIU	1. Cursul râului Hăghede nu este valorificat atât ca spațiu ecologic cât și ca traseu de agrement.	Crearea unor alei și piste de biciclete de-a lungul râului.
