SC – INFORMNET – SRL CLUJ NAPOCA				Beneficiar CONSILIUL LOCAL CIURILA	
				S – 02 – 2016	
				PLAȘA – 2	
PENTRU COMUNA CIURILA JUD. CLUJ SITUAȚIA EXISTENTĂ DISFUNCȚIONALITĂȚI SAT PRUNIȘ					
Proiectat	Ing. O. Crișan	Semnătura		Scara 1 : 5000	
Desenat	Geog. G. Deac				
Coordonat	Arh. U. Neamțu				
Șef. pr.	Ing. O. Crișan

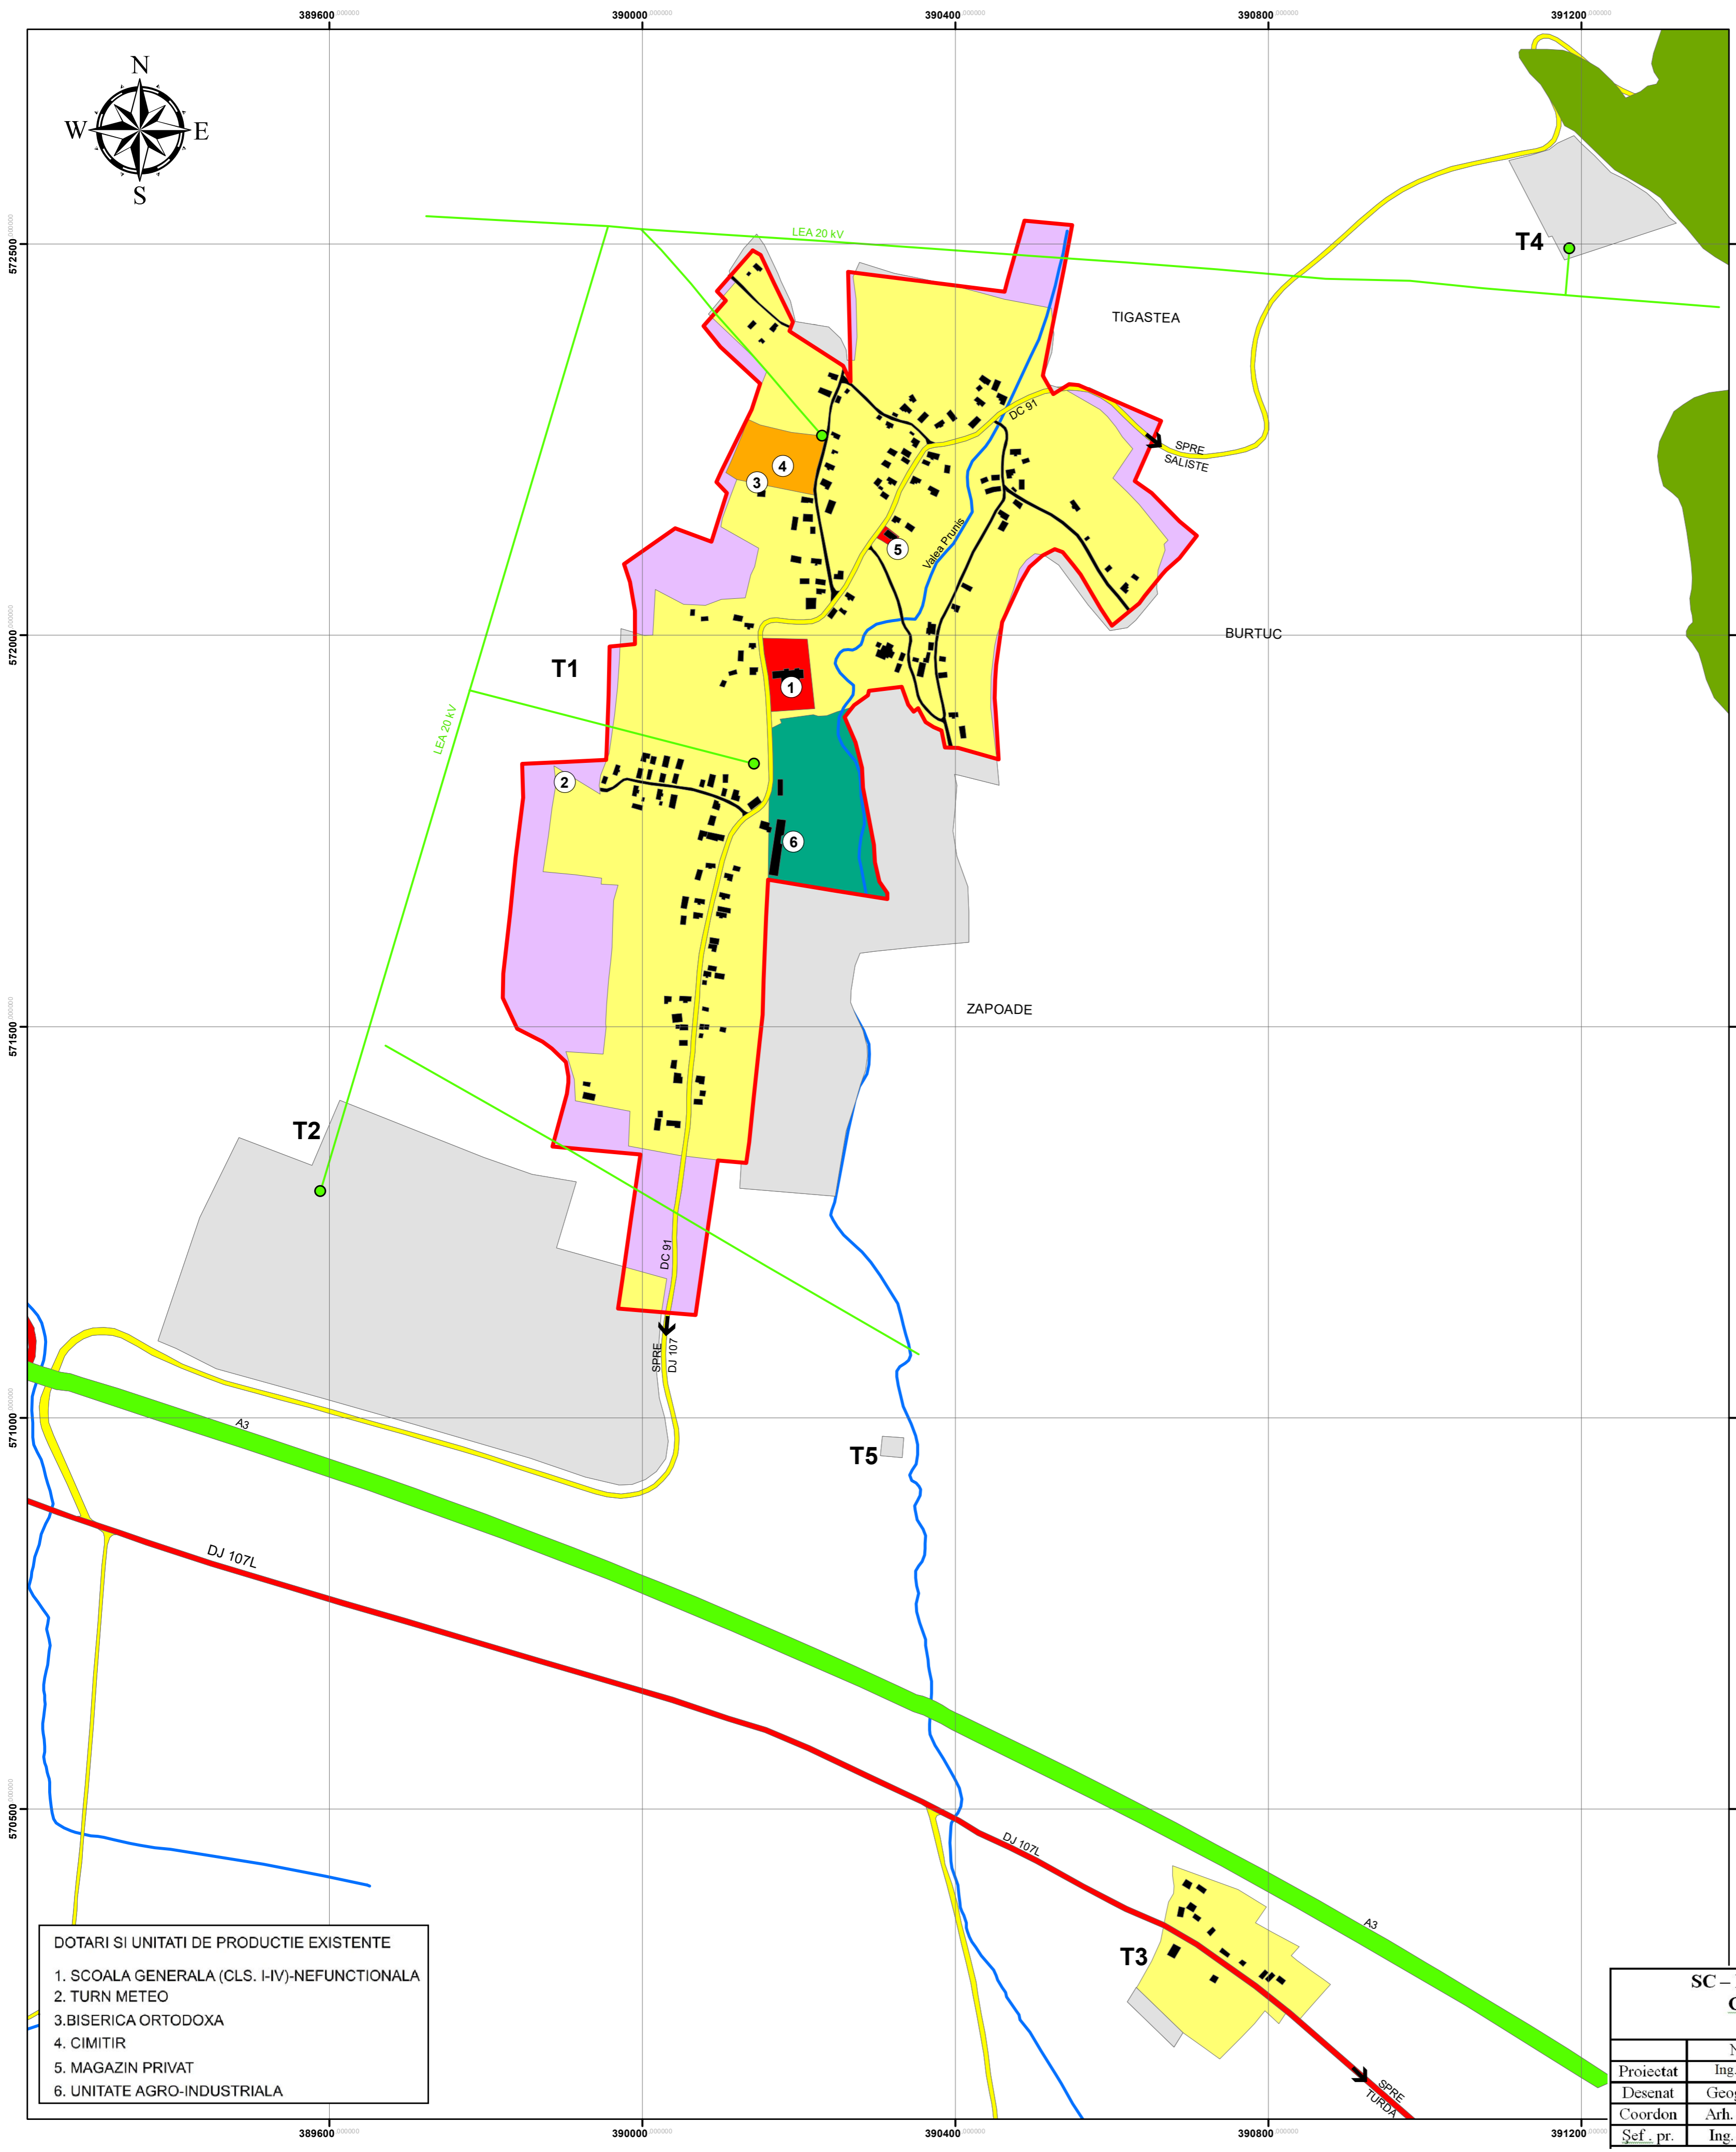
PRUNIȘ		
DOMENII	DISFUNCȚIONALITĂȚI	PRIORITĂȚI
CIRCULAȚIE	1. Necesitatea de reabilitare și modernizare a drumului comunal DC91, la nivel de variantă ocolitoare pentru drumul județean DJ107R	1. Reabilitarea și modernizarea drumului comuna DC 91, inclusive echiparea acestuia cu piste pentru biciclete

2. Străzile de circulație locală au calea de rulare din pământ având lățimea de circa 4,00 m	2. Modernizarea căilor de comunicație rutiere constituite din străzi, în special în perimetrul noi introdu-se în intravilan, la nivel de două benzi de circulație prevăzute cu trotoare

3. Pe majoritatea arterelor locale de circulație nu sunt efectuate sau nu sunt întreținute corespunzător lucrările de colectare, dirijare și evacuare a apelor pluviale	3. Refacerea rigolelor de colectare, dirijare și evacuare a apelor pluviale la nivelul stăziilor din localitate
FONDUL CONSTRUIT ȘI UTILIZAREA TERENULUI	1. Zona centrală a localității este neconturată	1. Se va delimita zona centrală a localității

2. Rețeaua de alimentare cu apă în sistem centralizat este slab dezvoltată, iar rețeaua de canalizare este inexistentă	2. Prin P.U.G. se prevede dezvoltarea rețelei de alimentare cu apă potabilă și echiparea localității Pruniș cu rețea de canalizare și stație de epurare
SPAȚII PLANTATE, AGREMENT, SPORT	1. Localitatea este lipsită de spații verzi destinate recreerii	1. Se vor prevedea amenajări pentru construirea unui parc
PROBLEME DE MEDIU	1. Gestionarea defectoasă a dejecțiilor animale	1. Prin Regulamentul Local de Urbanism se prevăd condițiile de depozitare a dejecțiilor animale în sistem ecologic

2. Lipsa rețelei de canalizare și a stației de epurare	2. Se prevede construirea rețelei de apă potabilă și a rețelei de canalizare
PROTEJAREA ZONELOR CU VALOARE DE PATRIMONIU	1. Protejarea monumentelor istorice punctele "La Cruce", "Delu Căilei - pe pod", "La Fundoaia" și "Masrinea de nord a satului"	1. Se impun restricții privind acceptarea construirii în zona monumentelor istorice numai cu avizul Direcției Județene de Cultură Cluj
